OTORAPOR

OTO EKSPERTİZ RAPORUDUR

MARKA : Opel
ÜRETİM YILI (TARİHİ) : 2023
ŞASİ NO : W0V7D9EB9P4309217
ARAÇ YAKIT CİNSİ : Benzin

MODEL (CİNSİ) : Crossland
PLAKA : 34HTR123
MOTOR NO : 10Z1AE0176247
VİTES TİPİ Otomatik

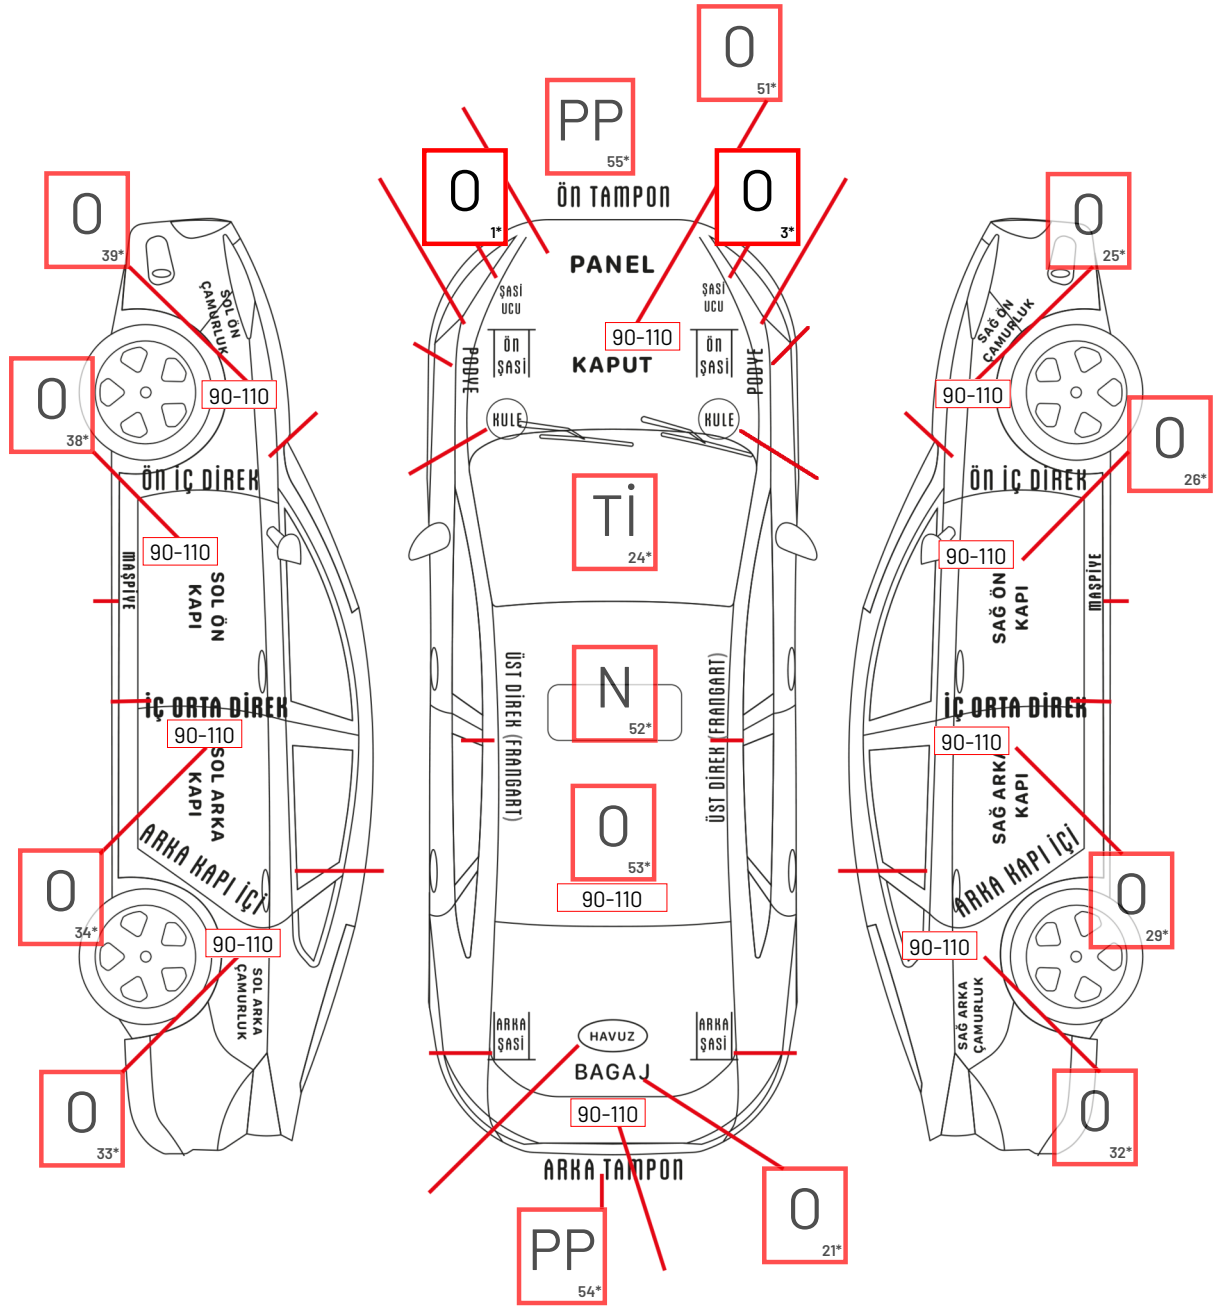
Not: * Bu sayfada sadece hatalı/işlemlî noktalar gösterilmiştir. Diğer parça durumları ve mikron değerleri bir sonraki sayfada detaylı olarak verilmektedir.
