## ŞASI NUMARALI ARACIN

### OTORAPOR

#### OTO EKSPERTİZ RAPORUDUR

MODEL (CİNSİ) : Opel Vectra  
PLAKA : 14KK824  
MOTOR NO : Z16XE20AL9915  
VİTES TİPİ Manuel

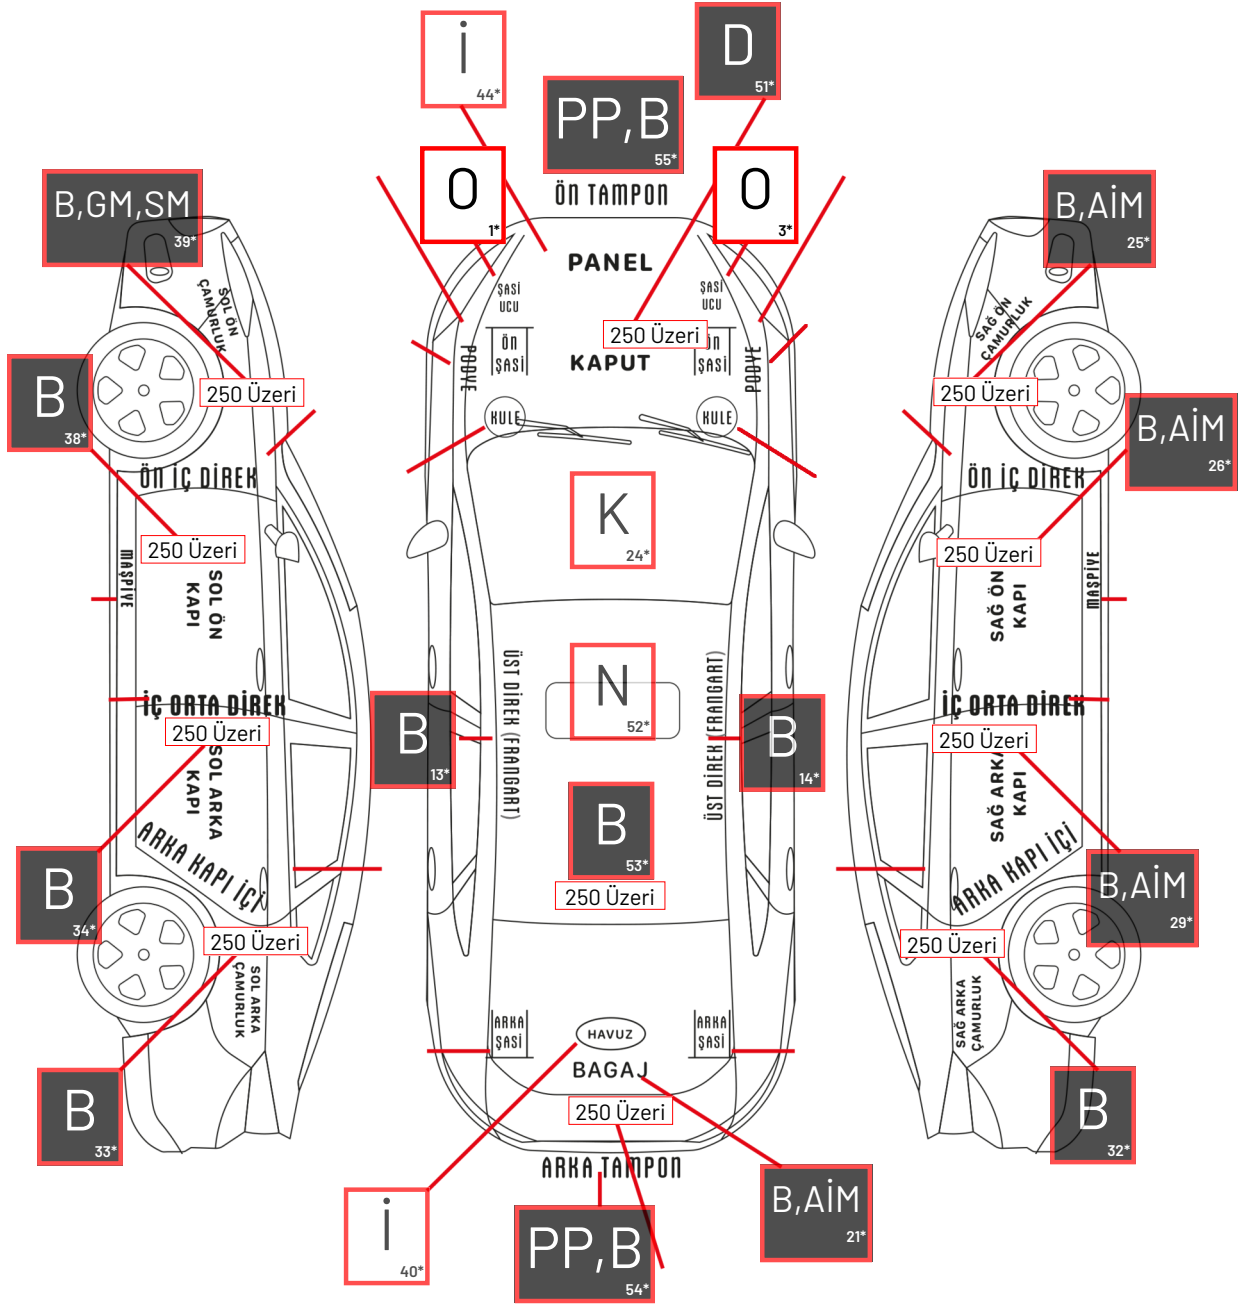
İ: İşlemler B: Boyalı D: Değişim AİM: Ayar İşlemi Mevcut K: Kırık-Çatlak GM: Göçük Mevcut SM: Sökme-Takma Mevcut  
PP: Plastik Parça N: Normal O: Orijinal

Not: \* Bu sayfada sadece hatalı/işlemler noktaları gösterilmiştir. Diğer parça durumları ve mikron değerleri bir sonraki sayfada detaylı olarak verilmektedir.

<b>Kırık-Çatlak</b>	: 2
<b>21 Arka Bagaj</b>
