### OTORAPOR

### OTO EKSPERTİZ RAPORUDUR

MARKA : Opel  
ÜRETİM YILI (TARİHİ) : 2020  
ŞASİ NO : W0VZCYHZ2LS116976  
ARAÇ YAKIT CİNSİ : Dizel

MODEL (CİNSİ) : GRANDLAND  
PLAKA : 34CVU896  
MOTOR NO : 10Q4DM0062591  
VİTES TİPİ Manuel

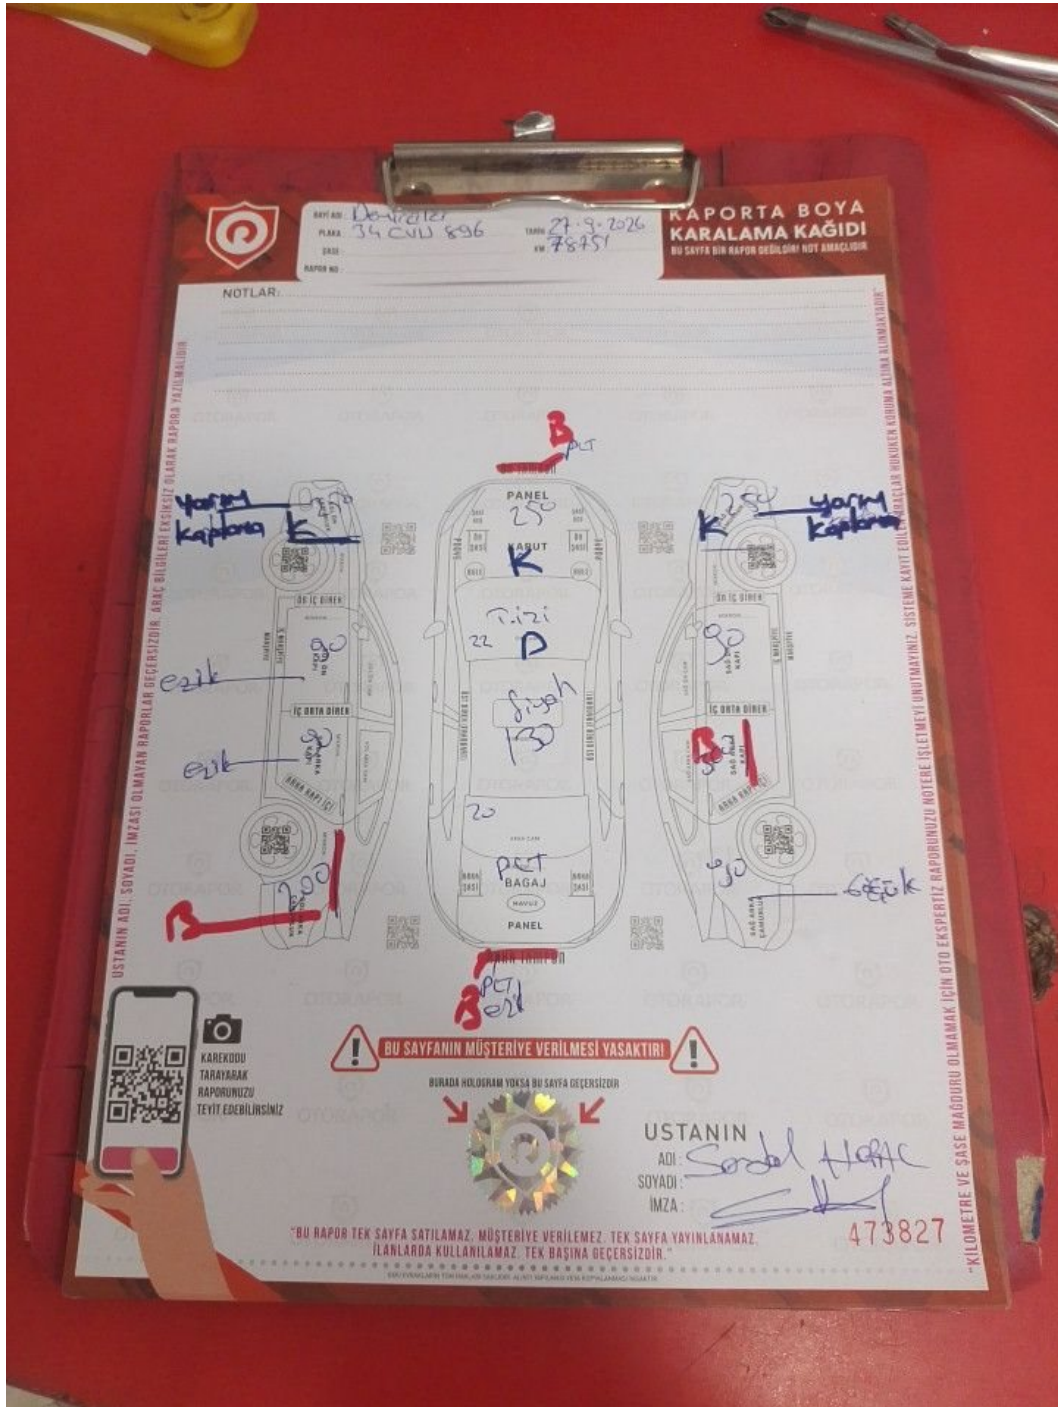
## KAPORTA - BOYA EKSPERTİZ VE CHECK-UP KARALAMA KAĞIDI

**KAPORTA - BOYA EKSPERTİZ VE CHECK-UP RAPORU****21 Arka Bagaj** 😞 **Plastik** : 250 Üzeri µ (mikron)**29 Sağ Arka - Kapı** 😞 Boyalı : 250 Üzeri µ (mikron)**16 Araç Alt Tabanı Kontrolü** 😞 Sürtme Mevcut**0 Araç Genelinde Kuş Pisiği ve Boya Bozulmaları Mevcut mu?** ⚠️✂️ 😞 **Evet****54 Arka Tampon** 😞 Plastik Parça, Boyalı, Ezik Mevcut**51 Ön Kaput** 😞 Kaplama : 250 Üzeri µ (mikron)**32 Sağ Arka Çamurluk** 😞 Orijinal, Göçük Mevcut : 90-110 µ (mikron)**24 Ön - Cam** 😞 Değişim, Taş İzi : 22**56 Araçta Noktasal Ezik-Çizik Mevcut mu? Fotoğraf** 😞 **Tavan Dahil Ezik ve Çizikler Mevcuttur****55 Ön Tampon** 😞 Plastik Parça, Boyalı**33 Sol Arka - Çamurluk** 😞 Boyalı : 160-200 µ (mikron)**30 Kapı Fitol Lastikleri ve Kapı Gergileri** 😞 **Orta, Sesli Çalışma Mevcut****18 Araca Kirli Halde mi Ekspertiz Yapıldı?** 😞 **Evet Araca müşteri bilgisinde yoğun kirli bakıldı mikron boya kuru çekiç düzeltme ezik çizik kontrolleri yeterli değildir.****58 Ön Panjur** 😞 Sorunsuz**57 Tavanda Göçük Mevcut mu?** 😞 Hayır**53 Tavan** 😞 Orijinal : 110-140 µ (mikron)**52 Tavan Tipi** 😞 Normal**50 Sol Ön - Şasi** 😞 Orijinal
