# WOVEDYHZXSJ883135 ŞAŞI NUMARALI ARACIN OTORAPOR OTO EKSPERTİZ RAPORUDUR

MARKA : Opel  
ÜRETİM YILI (TARİHİ) : 2025  
ŞASI NO : W0VEDYHZXSJ883135  
ARAÇ YAKIT CİNSİ : Dizel

MODEL (CİNSİ) : Opel Combo  
PLAKA : 34PAM230  
MOTOR NO : 10Q3EJ2100711  
VİTES TİPİ Otomatik

## MOTOR EKSPERTİZ VE CHECK-UP RAPORU

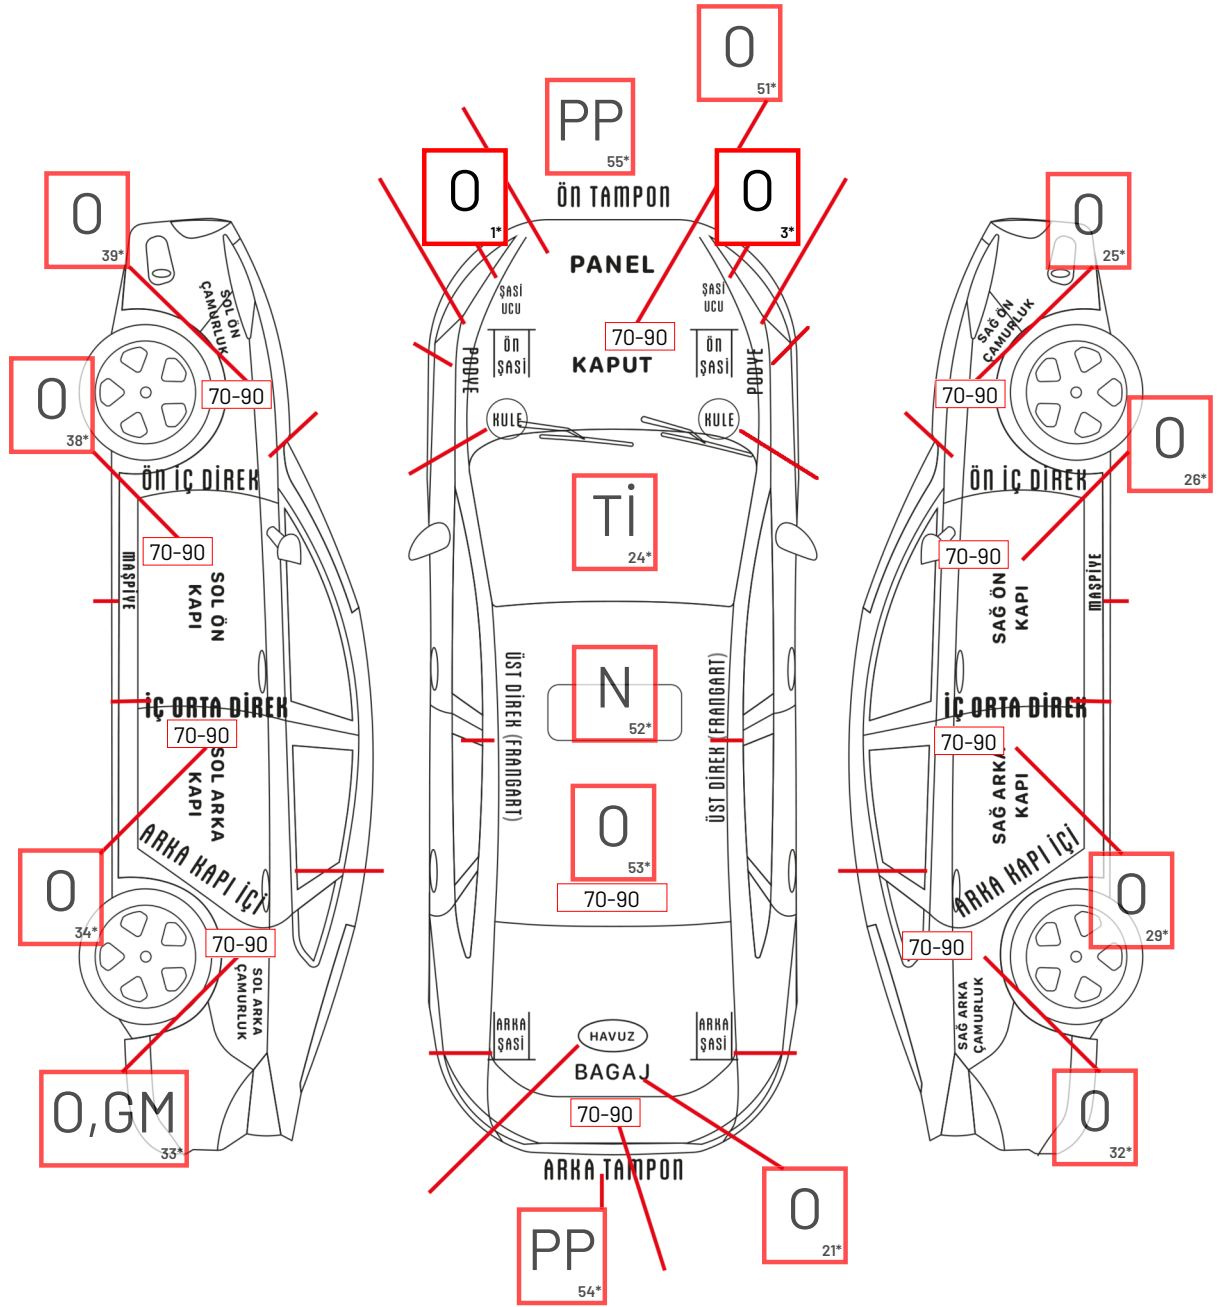
O: Orijinal GM: Göçük Mevcut Tİ: Taş İzi PP: Plastik Parça N: Normal

Not: \* Bu sayfada sadece hatalı/işlemli noktalar gösterilmiştir. Diğer parça durumları ve mikron değerleri bir sonraki sayfada detaylı olarak verilmektedir.
