# YV1MV845BF2245747

## ŞASI NUMARALI ARACIN OTORAPOR OTO EKSPERTİZ RAPORUDUR

MARKA : Volvo  
ÜRETİM YILI (TARİHİ) : 2015  
ŞASİ NO : YV1MV845BF2245747  
ARAÇ YAKIT CİNSİ : Dizel

MODEL (CİNSİ) : Volvo V40  
PLAKA : 34PJ4904  
MOTOR NO : D4162T3277234  
VİTES TİPİ Otomatik

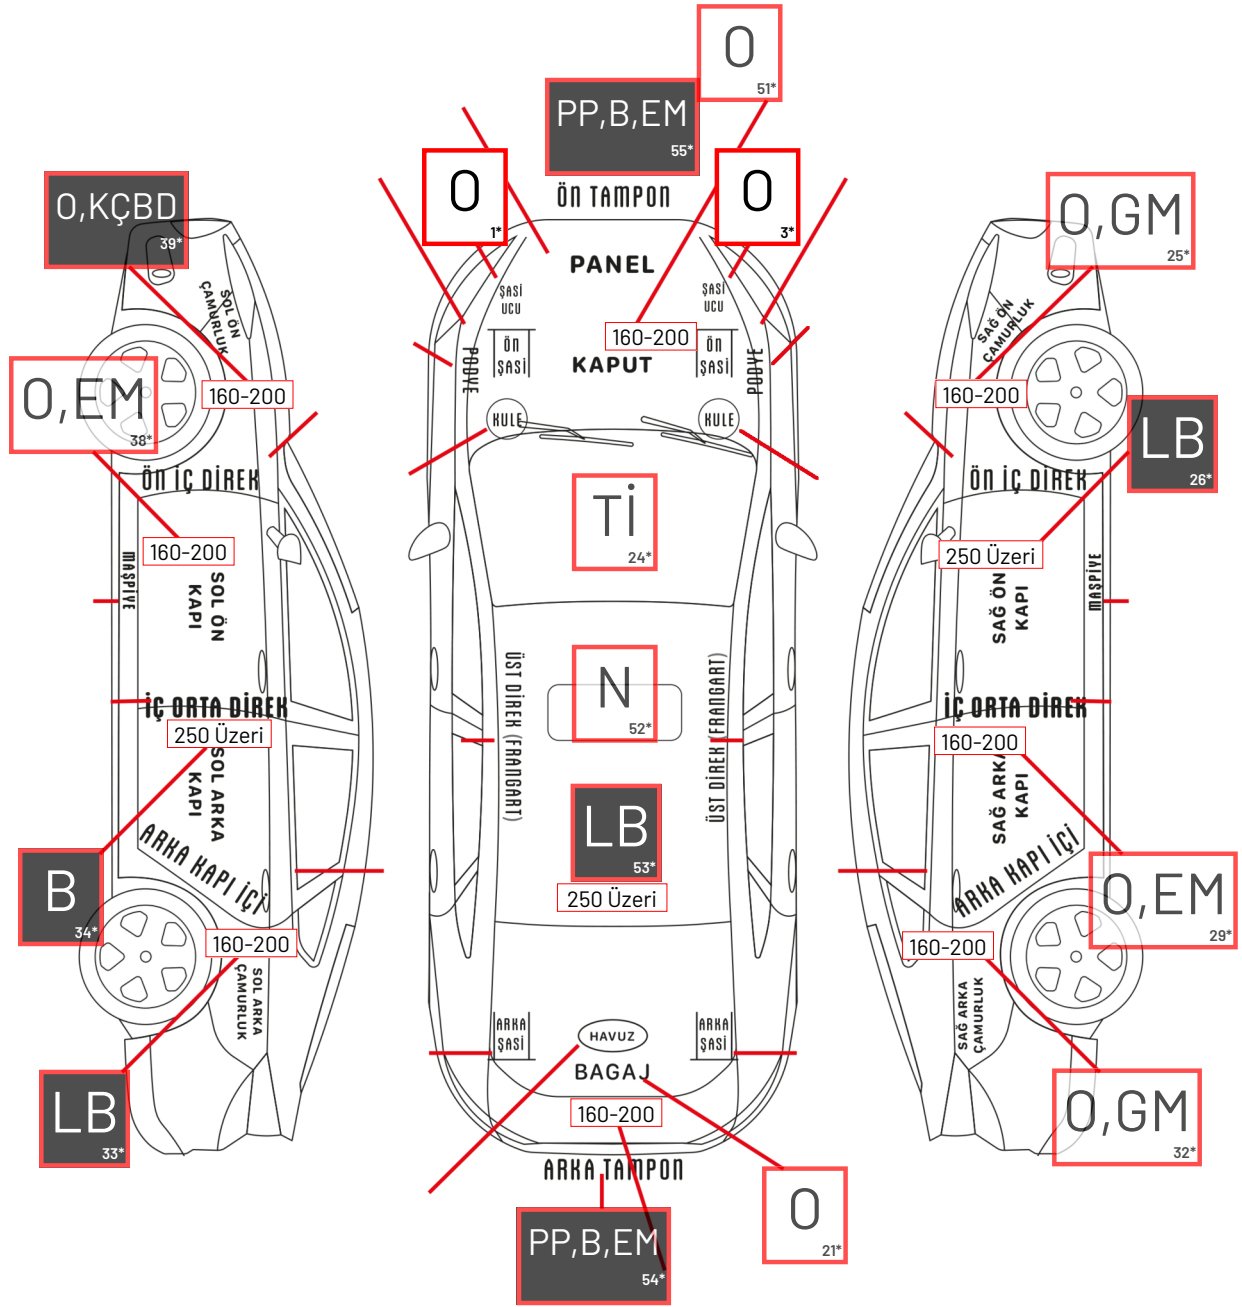
Not: \* Bu sayfada sadece hatalı/işlemli noktalar gösterilmiştir. Diğer parça durumları ve mikron değerleri bir sonraki sayfada detaylı olarak verilmektedir.
