## ŞAŞI NUMARALI ARACIN

### OTORAPOR

#### OTO EKSPERTİZ RAPORUDUR

MODEL (CİNSİ) : Opel Corsa  
PLAKA : 34NDR691  
MOTOR NO : 105T050013061  
VİTES TİPİ Otomatik

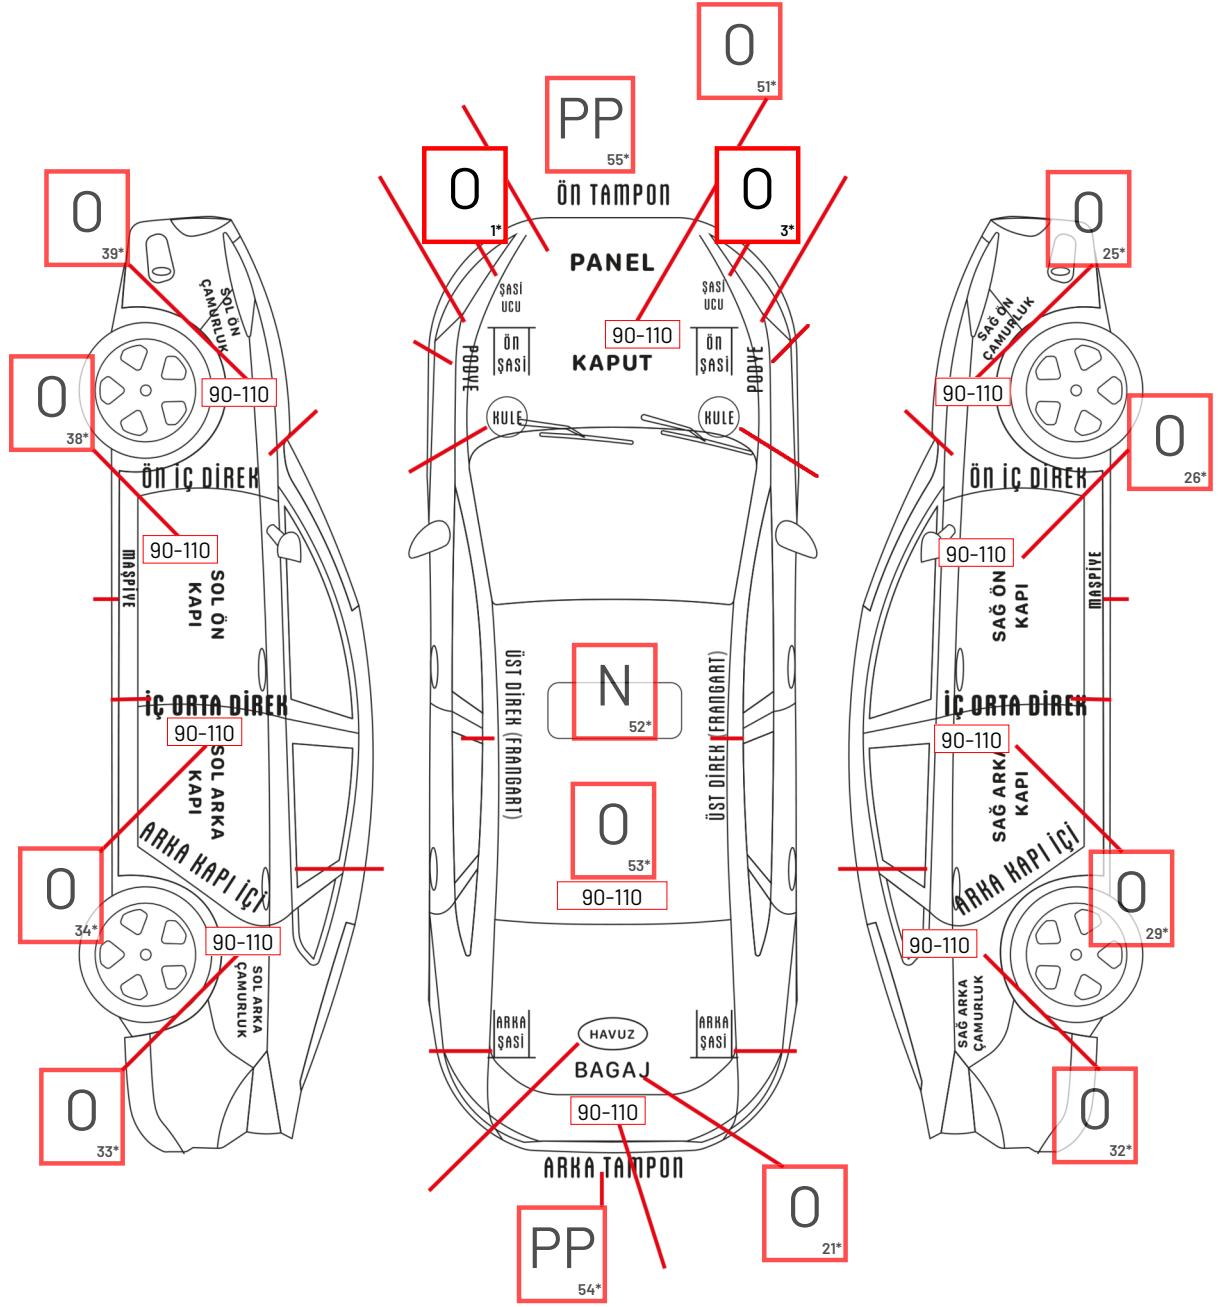
PP: Plastik Parça O: Orijinal N: Normal

Not: \* Bu sayfada sadece hatalı/işlemli noktalar gösterilmiştir. Diğer parça durumları ve mikron değerleri bir sonraki sayfada detaylı olarak verilmektedir.
