OTORAPOR

OTO EKSPERTİZ RAPORUDUR

MARKA : Renault
ÜRETİM YILI (TARİHİ) : 2023
ŞASİ NO : VF1RJA00471367111
ARAÇ YAKIT CİNSİ : Benzin

MODEL (CİNSİ) : Renault Clio
PLAKA : 34NBS869
MOTOR NO : H4DE470U522702
VİTES TİPİ Otomatik

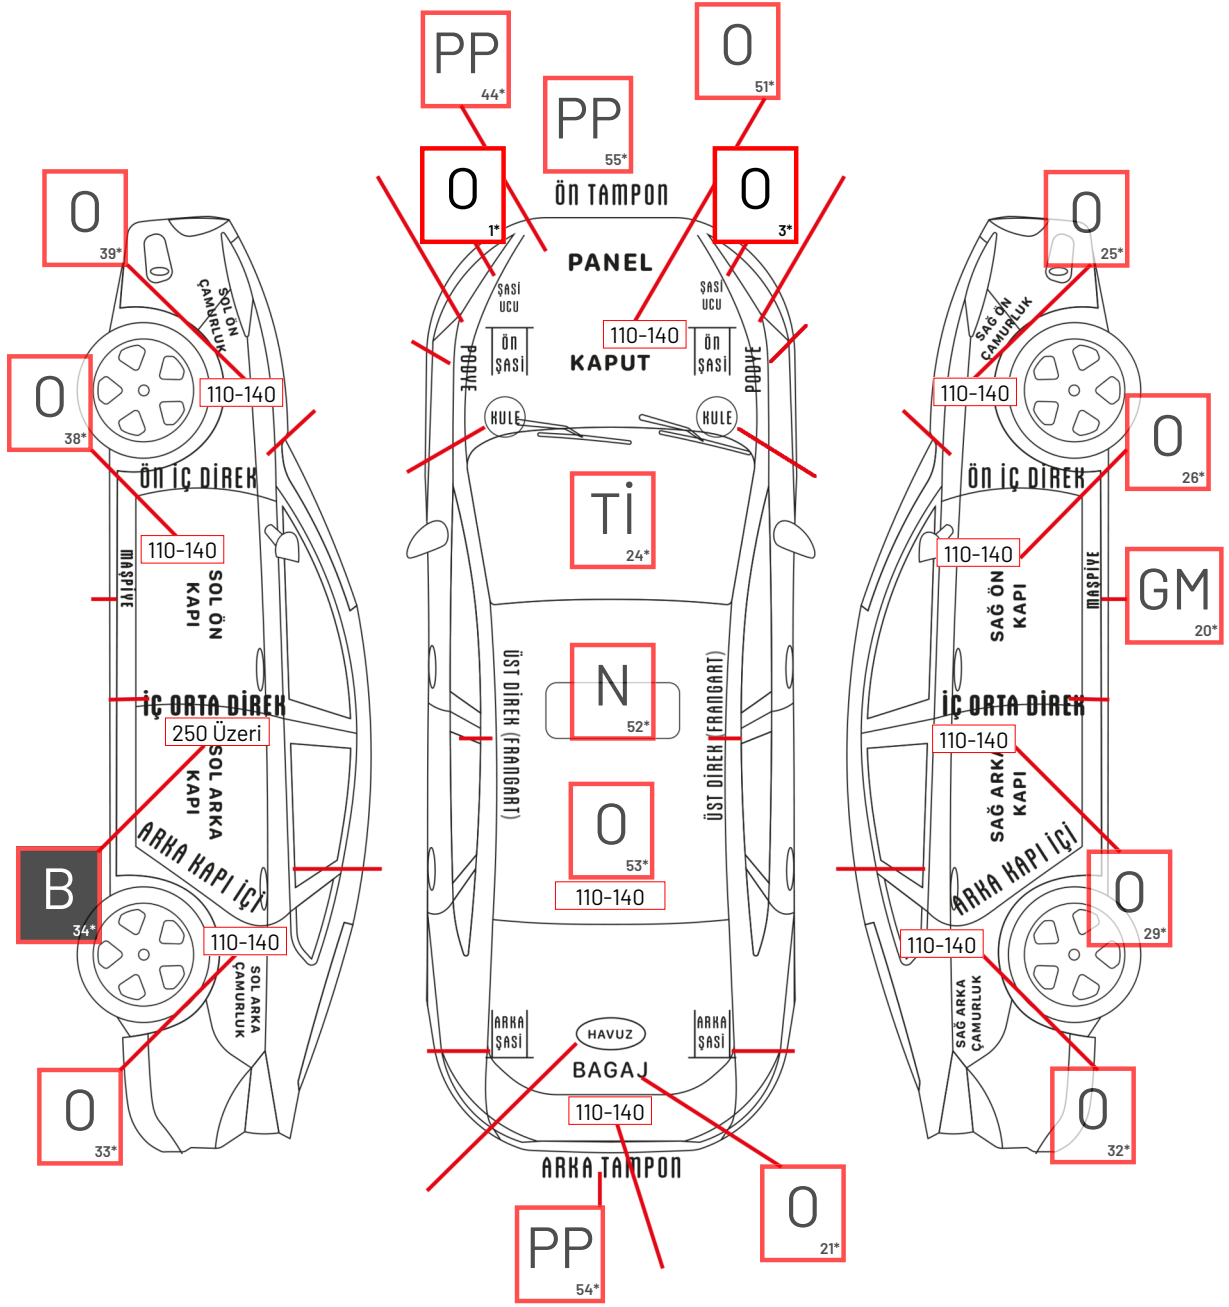
PP: Plastik Parça B: Boyalı Tİ: Taş İzi GM: Göçük Mevcut O: Orijinal N: Normal

Not: * Bu sayfada sadece hatalı/işlemlî noktalar gösterilmiştir. Diğer parça durumları ve mikron değerleri bir sonraki sayfada detaylı olarak verilmektedir.
