VF3CCHMZ0ET116419 ŞASI NUMARALI ARACIN OTORAPOR OTO EKSPERTİZ RAPORUDUR

MARKA : Peugeot
ÜRETİM YILI (TARİHİ) : 2014
ŞASİ NO : VF3CCHMZ0ET116419
ARAÇ YAKIT CİNSİ : Benzin

MODEL (CİNSİ) : Peugeot 208
PLAKA : 34GHG410
MOTOR NO : 10B2080251217
VİTES TİPİ Otomatik

MOTOR EKSPERTİZ VE CHECK-UP RAPORU

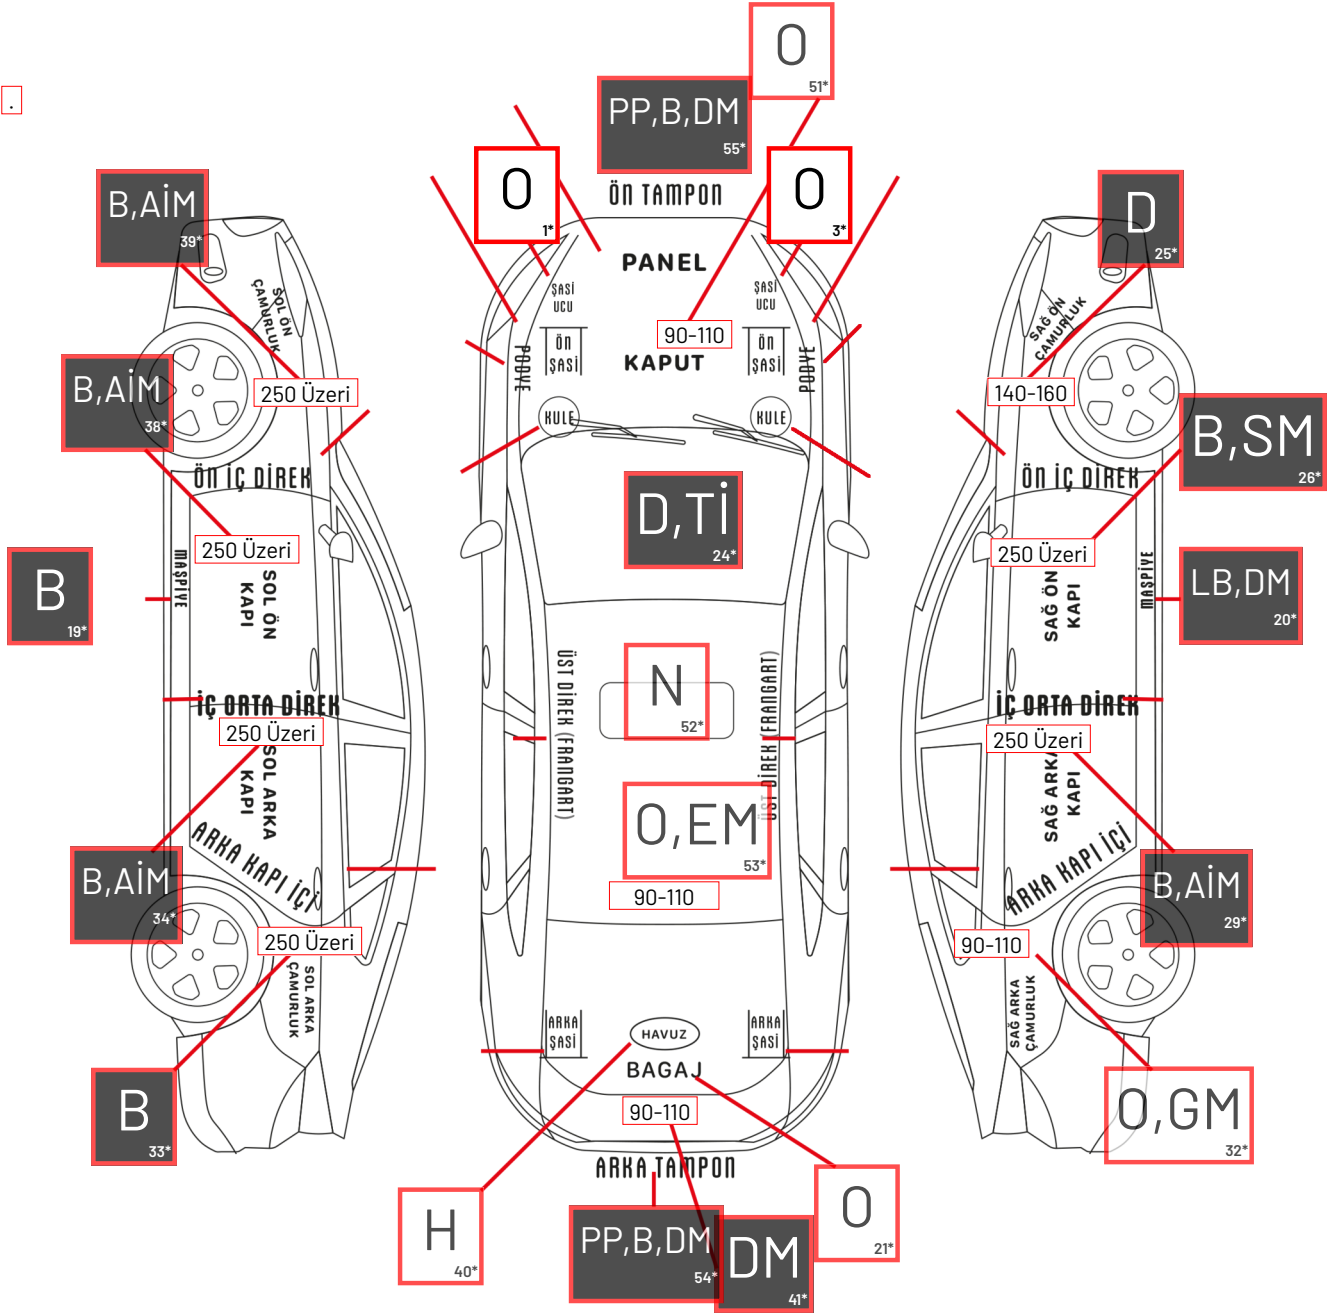
DM: Darbe-Hasar Mevcut **H:** Hasarlı **O:** Orijinal **EM:** Ezik Mevcut **B:** Boyalı **AiM:** Ayar İşlemi Mevcut **SM:** Sökme-Takma Mevcut
PP: Plastik Parça **GM:** Göçük Mevcut **D:** Değişim **Tİ:** Taş İzi **LB:** Lokal Boyalı **N:** Normal

Not: * Bu sayfada sadece hatalı/işlemlilik noktalar gösterilmiştir. Diğer parça durumları ve mikron değerleri bir sonraki sayfada detaylı olarak verilmektedir.

☹️ **Darbe-Hasar Mevcut**

☹️ **Hasarlı**

😊 Plastik Parça, Boyalı, Darbe-Hasar Mevcut

😊 Lokal Boyalı, Darbe-Hasar Mevcut

Ön Panjur Hasarlı
Araçta Noktasal Ezik-Çizik Mevcut mu? Fotoğraf Tavan Dahil Ezik ve Çizikler Mevcuttur
Ön Tampon Plastik alt kaplama bakalitleri kırık (Plastik Parça, Boyalı, Darbe-Hasar Mevcut)
Arka Tampon Tampon demiri hasarlı (Plastik Parça, Boyalı, Darbe-Hasar Mevcut)
Arka - İç Panel Darbe-Hasar Mevcut
Arka Havuz İçi Hasarlı
Kapı Fital Lastikleri ve Kapı Gergileri Sesli Çalışma Mevcut, Deforme
Airbag (Hava Yastıkları) Usta Kanaati Servis kontrolü tavsiyesi olunur (Otorapor Airbag Kontrol Paketi Uygulanmadıysa Yetkili Serviste İncelenmesi Gereklidir.)
Araç Genelinde Kuş Pisiği ve Boya Bozulmaları Mevcut mu? Evet
