OTORAPOR

OTO EKSPERTİZ RAPORUDUR

MODEL (CİNSİ) : Hyundai i20
PLAKA : 34HMY501
MOTOR NO : G4LCPU932991
VİTES TİPİ Otomatik

MOTOR EKSPERTİZ VE CHECK-UP RAPORU

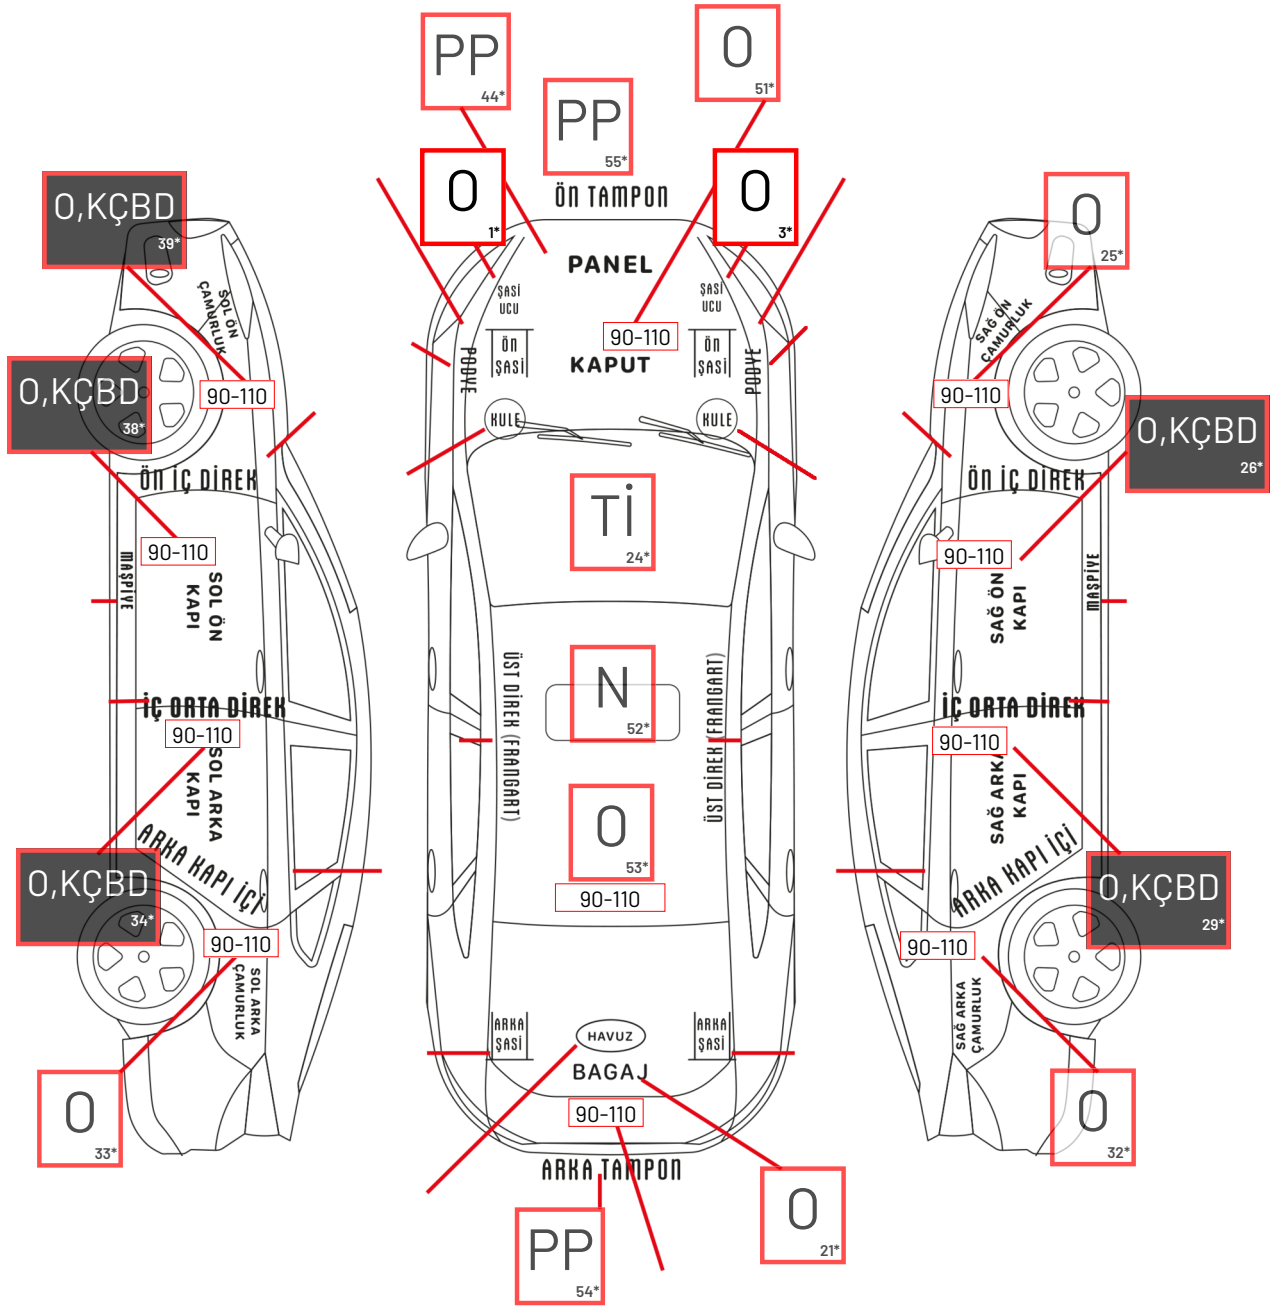
Not: * Bu sayfada sadece hatalı/işlemlilik noktalar gösterilmiştir. Diğer parça durumları ve mikron değerleri bir sonraki sayfada detaylı olarak verilmektedir.
