# TMAJB81B5RJ545054

### OTORAPOR

#### OTO EKSPERTİZ RAPORUDUR

MODEL (CİNSİ) : Hyundai Tucson  
PLAKA : 34UG0333  
MOTOR NO : G4FPRZ049889  
VİTES TİPİ Otomatik

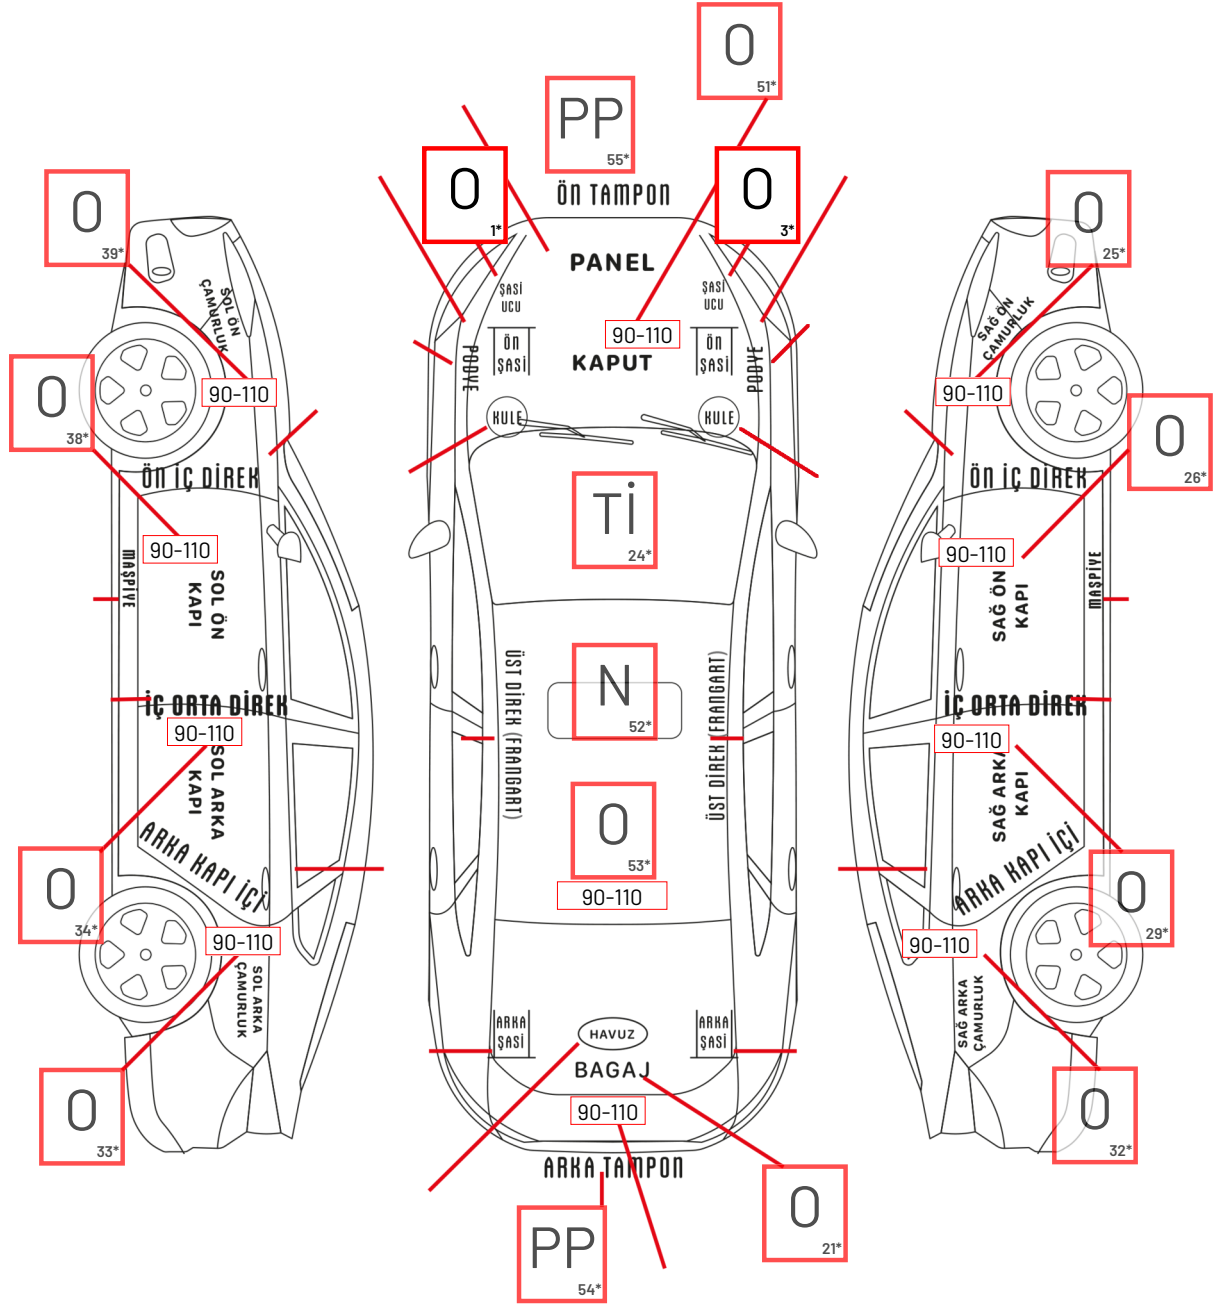
Tİ: Taş İzi PP: Plastik Parça O: Orijinal N: Normal

Not: \* Bu sayfada sadece hatalı/işlemlî noktalar gösterilmiştir. Diğer parça durumları ve mikron değerleri bir sonraki sayfada detaylı olarak verilmektedir.
