# W0VEDYHP1SJ814140 ŞASI NUMARALI ARACIN OTORAPOR OTO EKSPERTİZ RAPORUDUR

MARKA : Opel  
ÜRETİM YILI (TARİHİ) : 2025  
ŞASİ NO : W0VEDYHP1SJ814140  
ARAÇ YAKIT CİNSİ : Dizel

MODEL (CİNSİ) : Opel Combo  
PLAKA : 34PBB959  
MOTOR NO : 10Q4EU0593605  
VİTES TİPİ Manuel

## MOTOR EKSPERTİZ VE CHECK-UP RAPORU

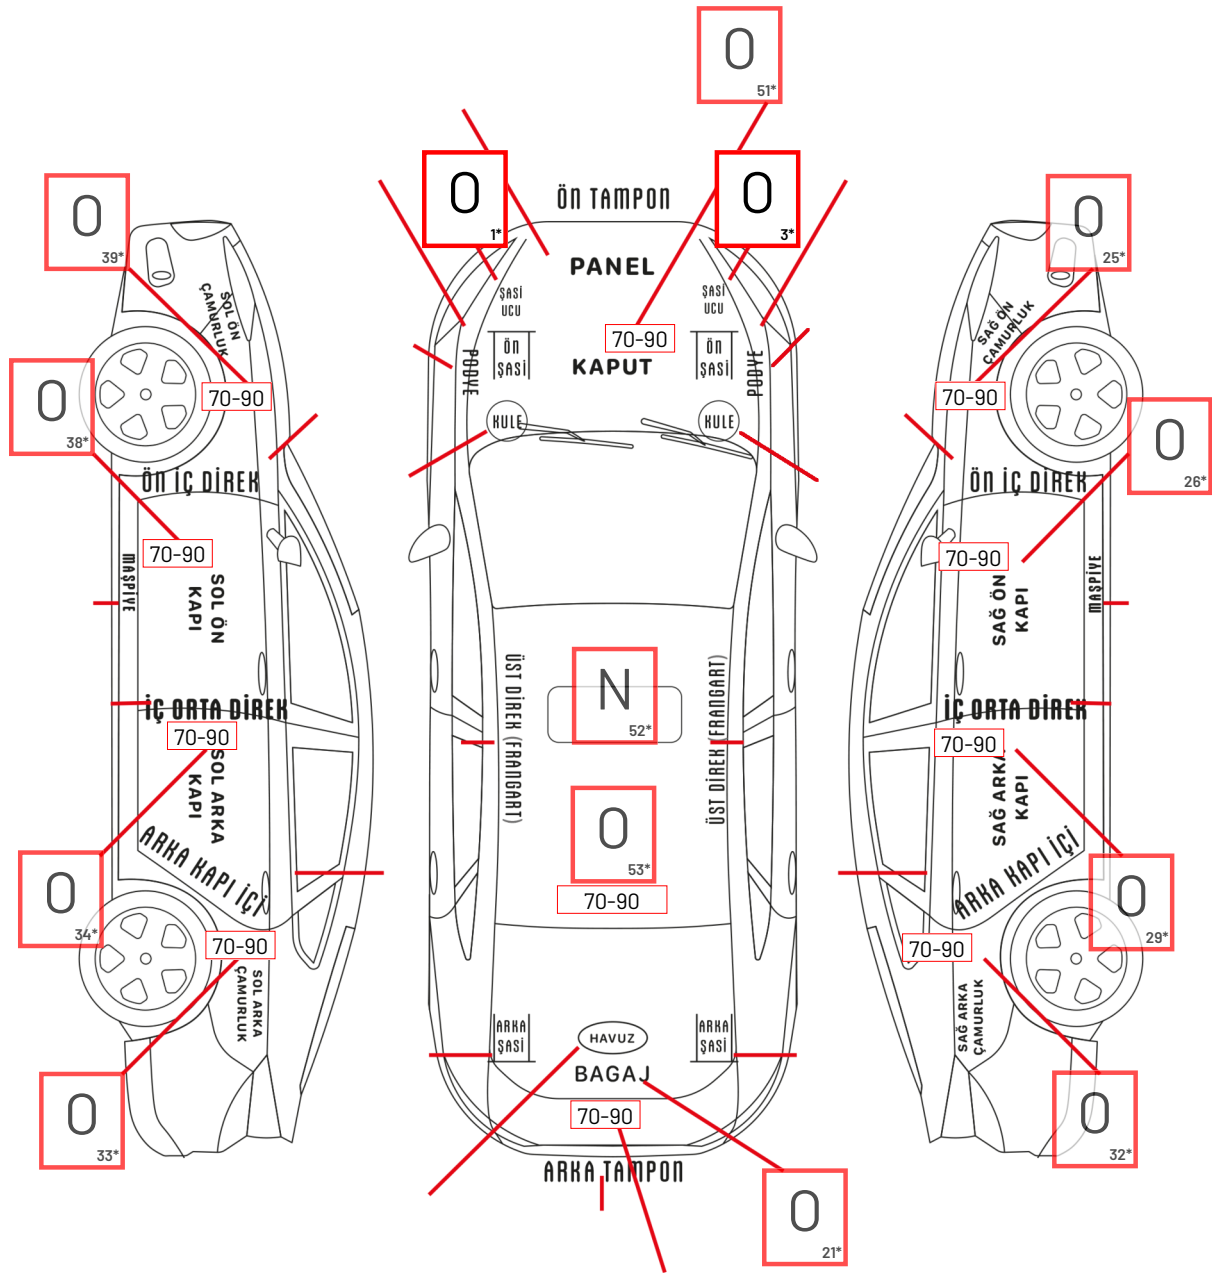
**O:** Original **N:** Normal

Not: \* Bu sayfada sadece hatalı/işlemli noktalar gösterilmiştir. Diğer parça durumları ve mikron değerleri bir sonraki sayfada detaylı olarak verilmektedir.
