OTORAPOR

OTO EKSPERTİZ RAPORUDUR

Opel Odak Oto Ekspertiz
Paketi

MODEL (CİNSİ) : Opel Mokka
PLAKA : 17AGR636
MOTOR NO : VXXKUSHNS8RW023618
VİTES TİPİ Otomatik

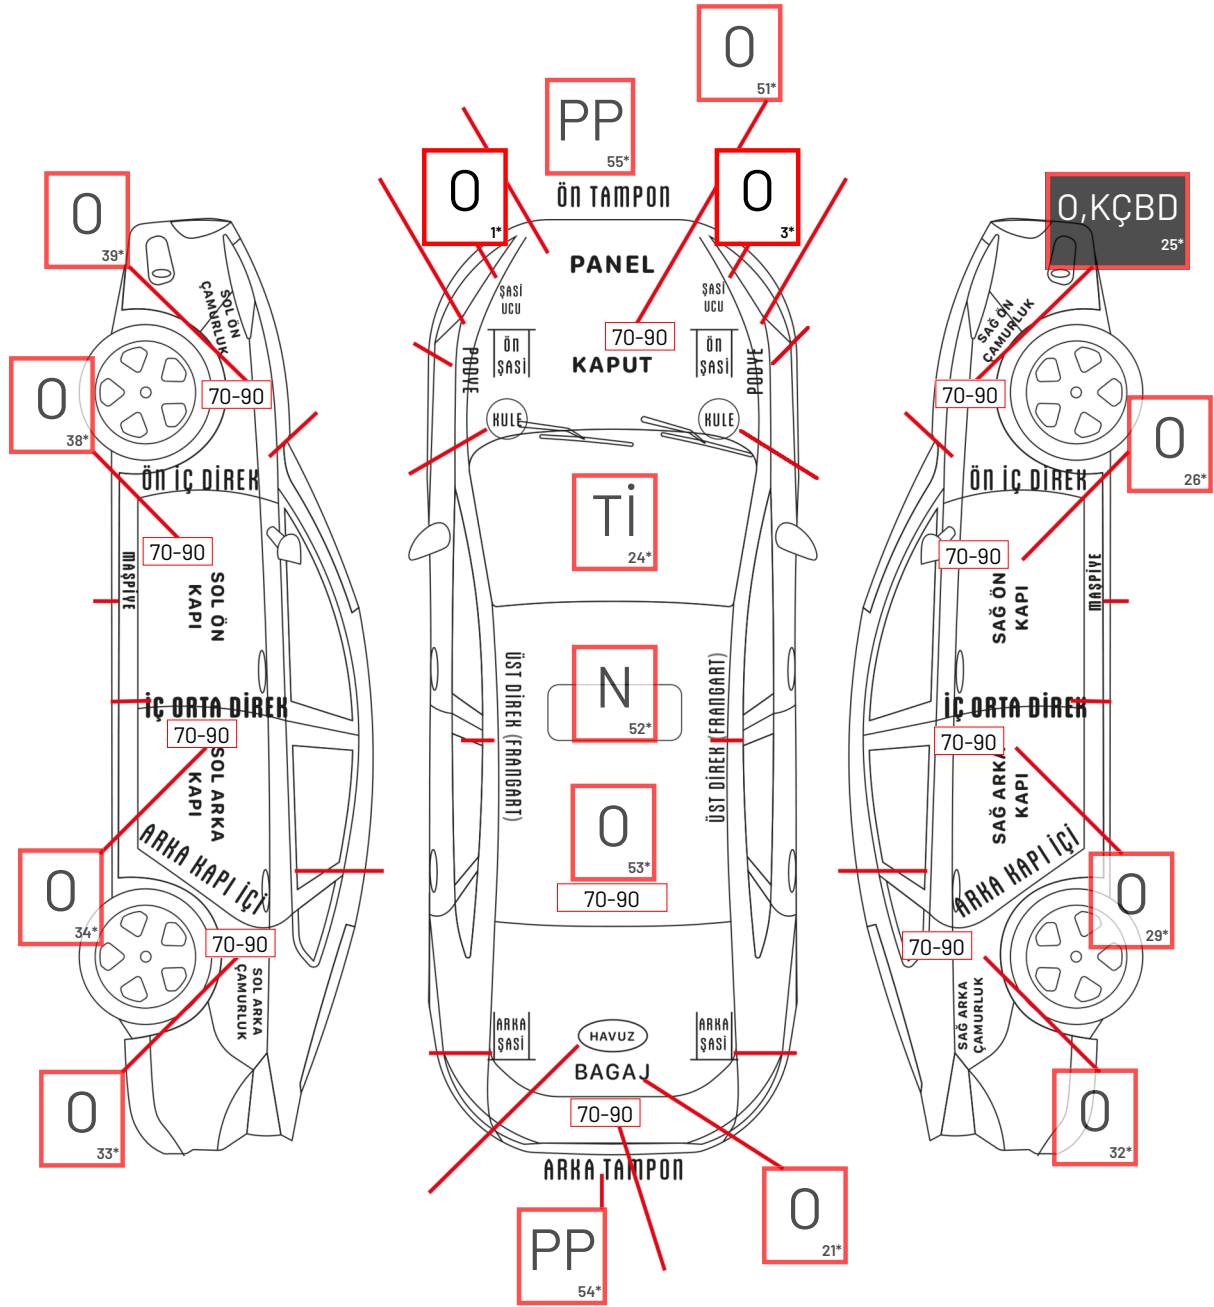
Tİ: Taş İzi O: Orijinal KÇBD: Kuru Çekiç-Boya Bozmadan Doğrultma PP: Plastik Parça N: Normal

Not: * Bu sayfada sadece hatalı/işlemlilik noktalar gösterilmiştir. Diğer parça durumları ve mikron değerleri bir sonraki sayfada detaylı olarak verilmektedir.
