# VR1FRHNSTP1038153

### OTORAPOR

#### OTO EKSPERTİZ RAPORUDUR

MARKA : DS  
ÜRETİM YILI (TARİHİ) : 2023  
ŞASİ NO : VR1FRHNSTP1038153  
ARAÇ YAKIT CİNSİ : Benzin

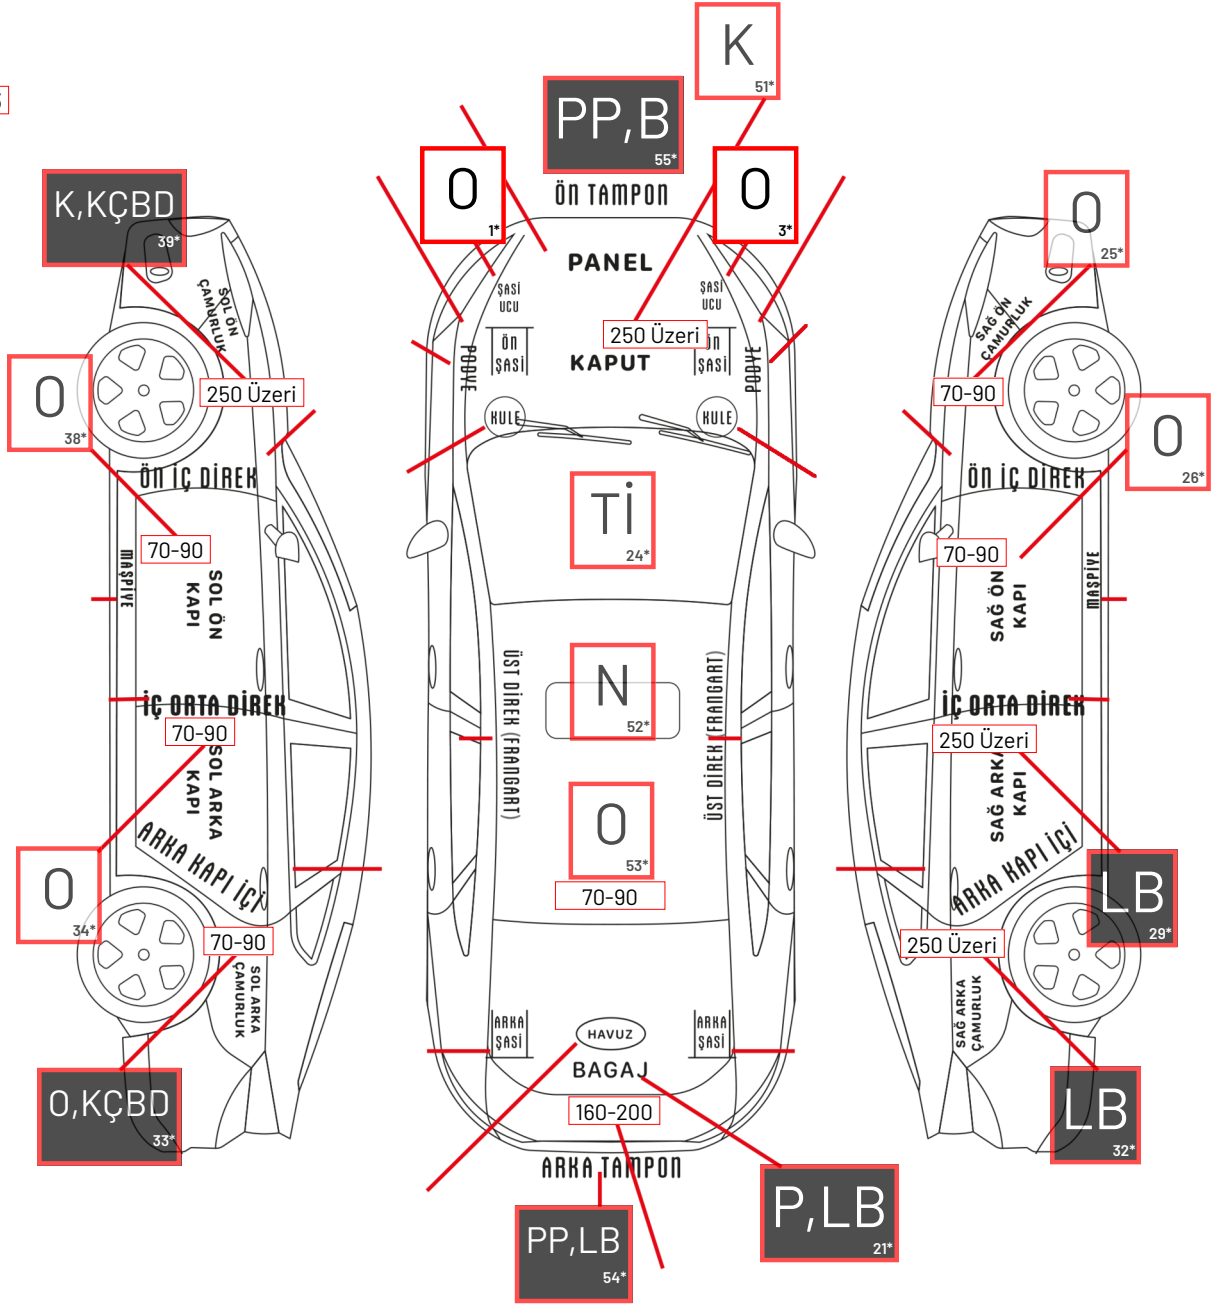
P: Plastik LB: Lokal Boyalı K: Kaplama Tİ: Taş İzi PP: Plastik Parça B: Boyalı KÇBD: Kuru Çekiç-Boya Bozmadan Doğrultma  
O: Orijinal N: Normal

Not: \* Bu sayfada sadece hatalı/işlemlik noktalar gösterilmiştir. Diğer parça durumları ve mikron değerleri bir sonraki sayfada detaylı olarak verilmektedir.
