### OTORAPOR

#### OTO EKSPERTİZ RAPORUDUR

MARKA : Hyundai  
ÜRETİM YILI (TARİHİ) : 2014  
ŞAŞI NO : TMAJU81ABEJ559259  
ARAÇ YAKIT CİNSİ : Benzin

MODEL (CİNSİ) : Hyundai Tucson  
PLAKA : 34HZ9626  
MOTOR NO : G4FDZ820084  
VİTES TİPİ Otomatik

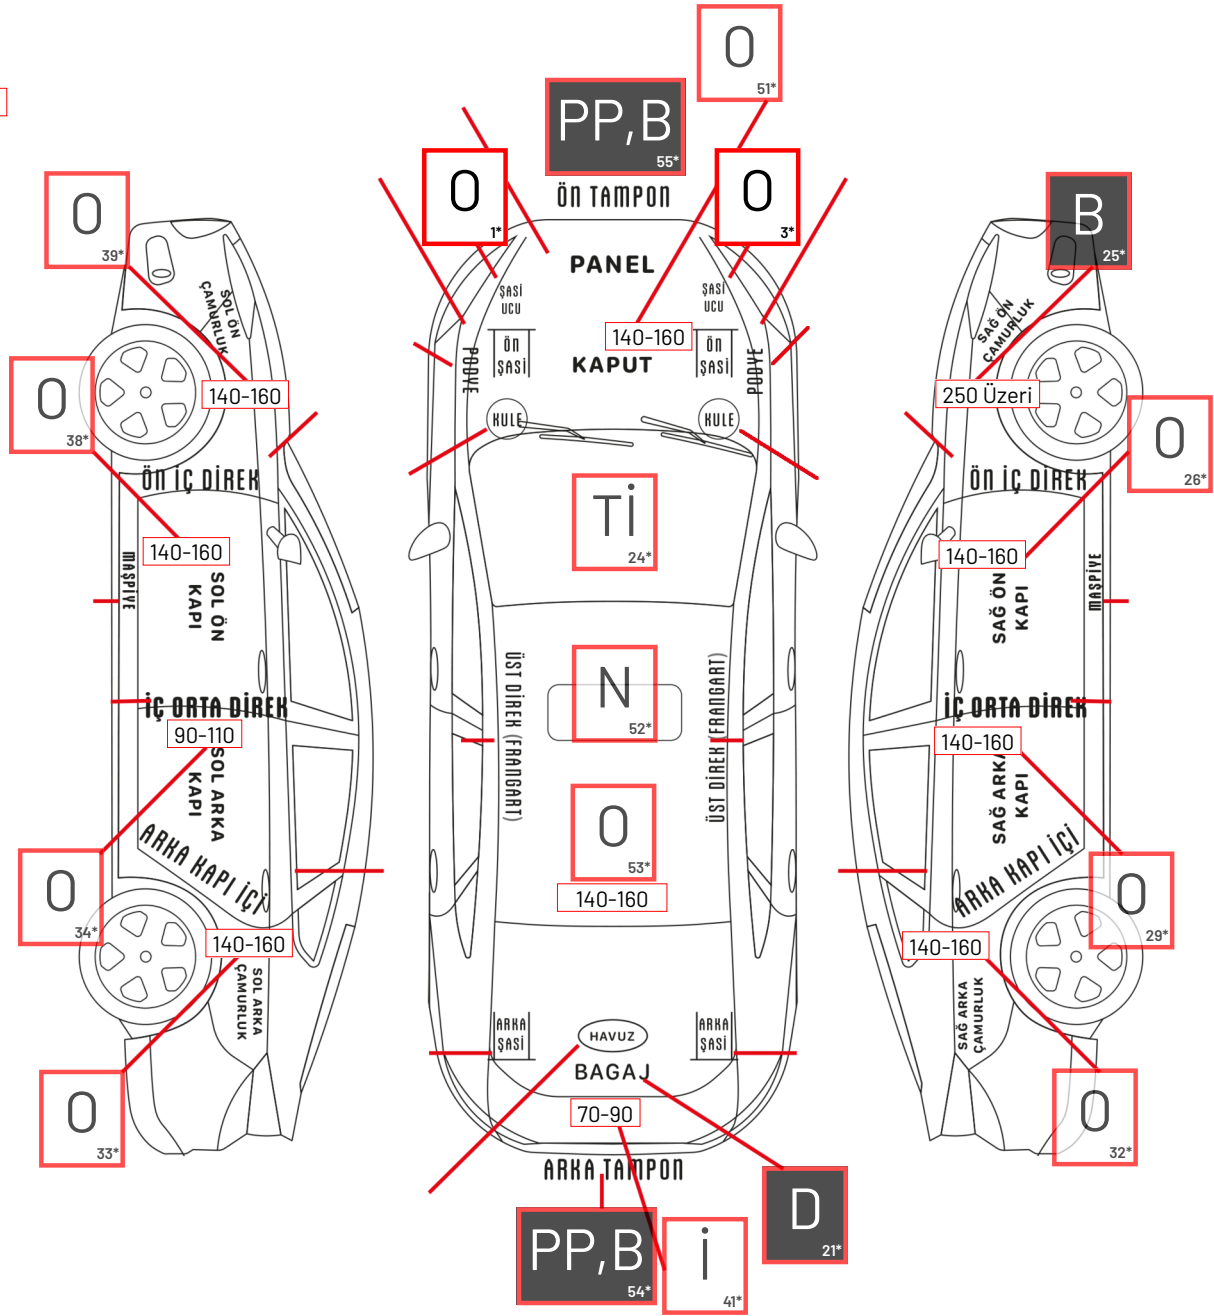
İ: İşlemler D: Değişim Tİ: Taş İzi PP: Plastik Parça B: Boyalı O: Orijinal N: Normal

Not: \* Bu sayfada sadece hatalı/işlemler noktaları gösterilmiştir. Diğer parça durumları ve mikron değerleri bir sonraki sayfada detaylı olarak verilmektedir.
