OTORAPOR

OTO EKSPERTİZ RAPORUDUR

MARKA : Hyundai
ÜRETİM YILI (TARİHİ) : 2021
ŞAŞI NO : TMAJB81BGMJ062750
ARAÇ YAKIT CİNSİ : Benzin

MODEL (CİNSİ) : Hyundai Tucson
PLAKA : 34EMT261
MOTOR NO : G4FPMZ053485
VİTES TİPİ Otomatik

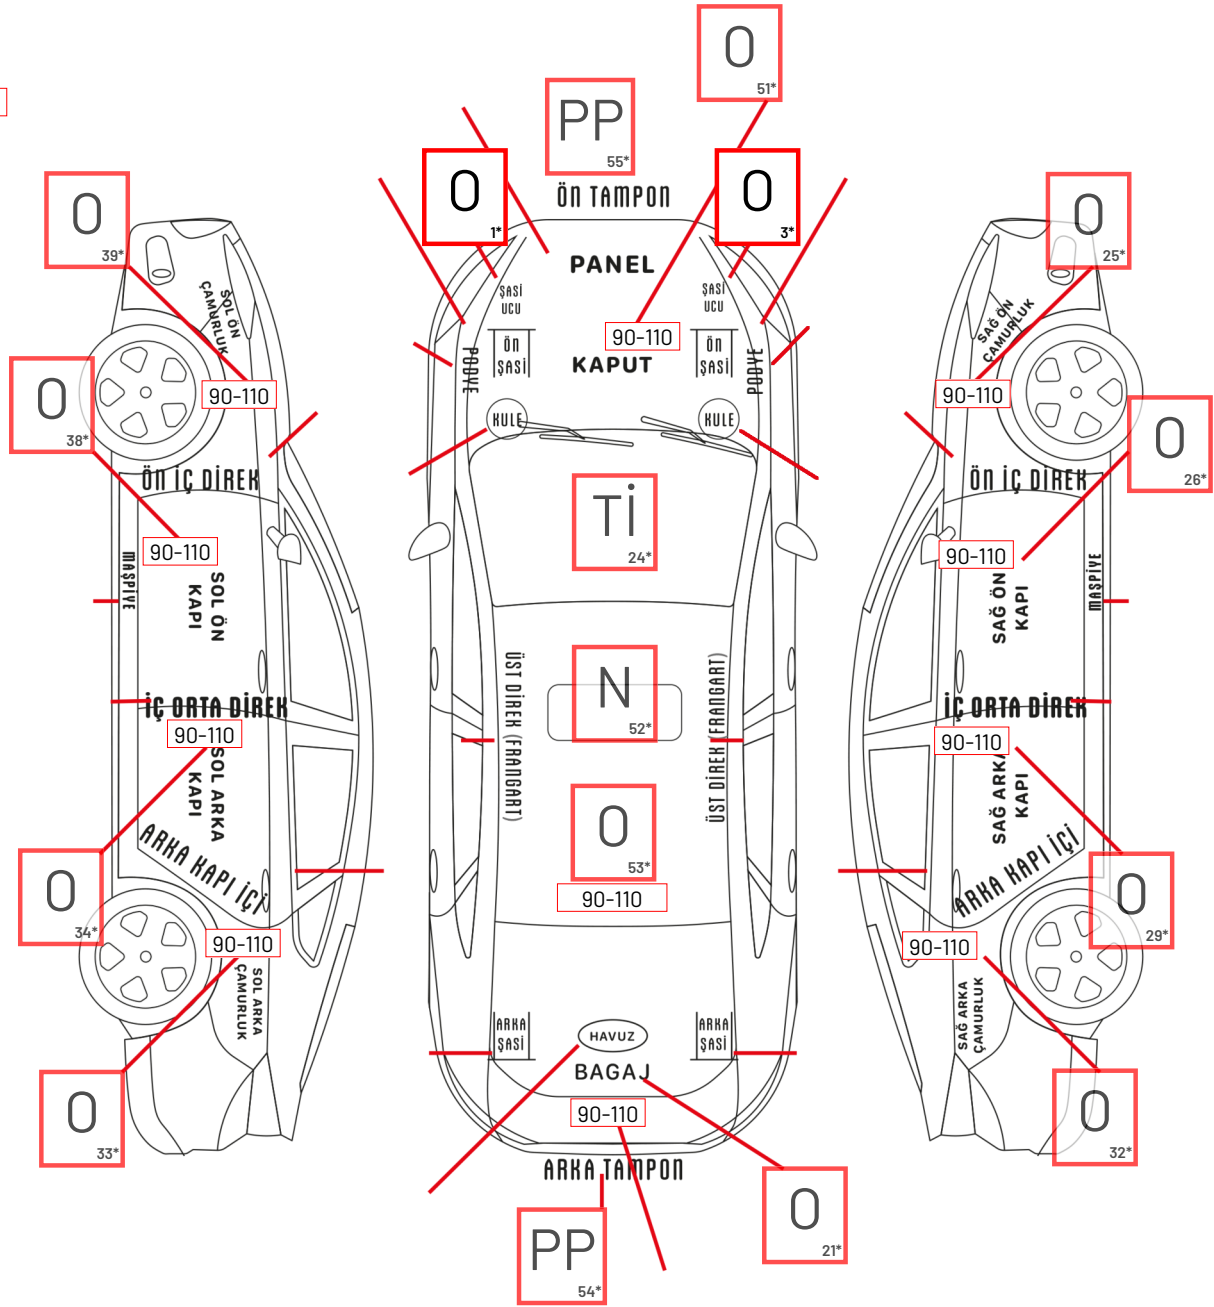
Tİ: Taş İzi PP: Plastik Parça O: Orijinal N: Normal

Not: * Bu sayfada sadece hatalı/işlemlî noktalar gösterilmiştir. Diğer parça durumları ve mikron değerleri bir sonraki sayfada detaylı olarak verilmektedir.
