ŞASI NUMARALI ARACIN

OTORAPOR

OTO EKSPERTİZ RAPORUDUR

MODEL (CİNSİ) : Opel Corsa
PLAKA : 34EHU800
MOTOR NO : B12XER19SA3679
VİTES TİPİ Manuel

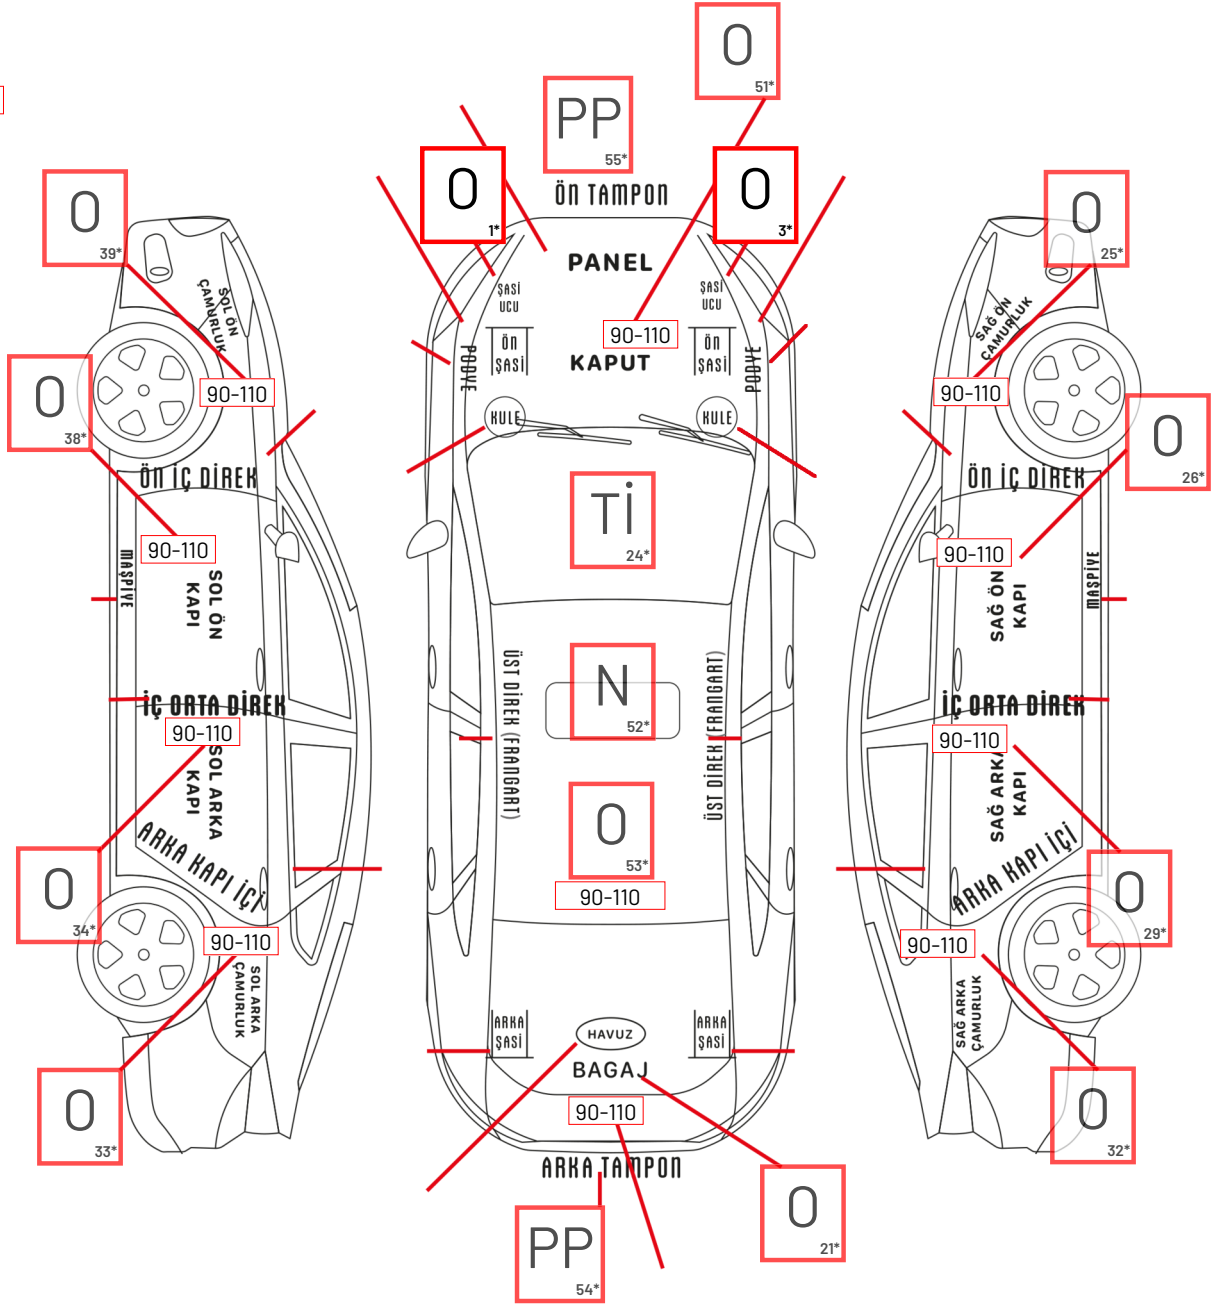
Tİ: Taş İzi PP: Plastik Parça O: Orijinal N: Normal

Not: * Bu sayfada sadece hatalı/işlemlî noktalar gösterilmiştir. Diğer parça durumları ve mikron değerleri bir sonraki sayfada detaylı olarak verilmektedir.
