OTORAPOR

OTO EKSPERTİZ RAPORUDUR

MARKA : Opel
ÜRETİM YILI (TARİHİ) : 2024
ŞASİ NO : W0VEFYHZ3RJ597066
ARAÇ YAKIT CİNSİ : Dizel

MODEL (CİNSİ) : Opel Combo
PLAKA : 34KES136
MOTOR NO : 1004EPO248011
VİTES TİPİ Otomatik

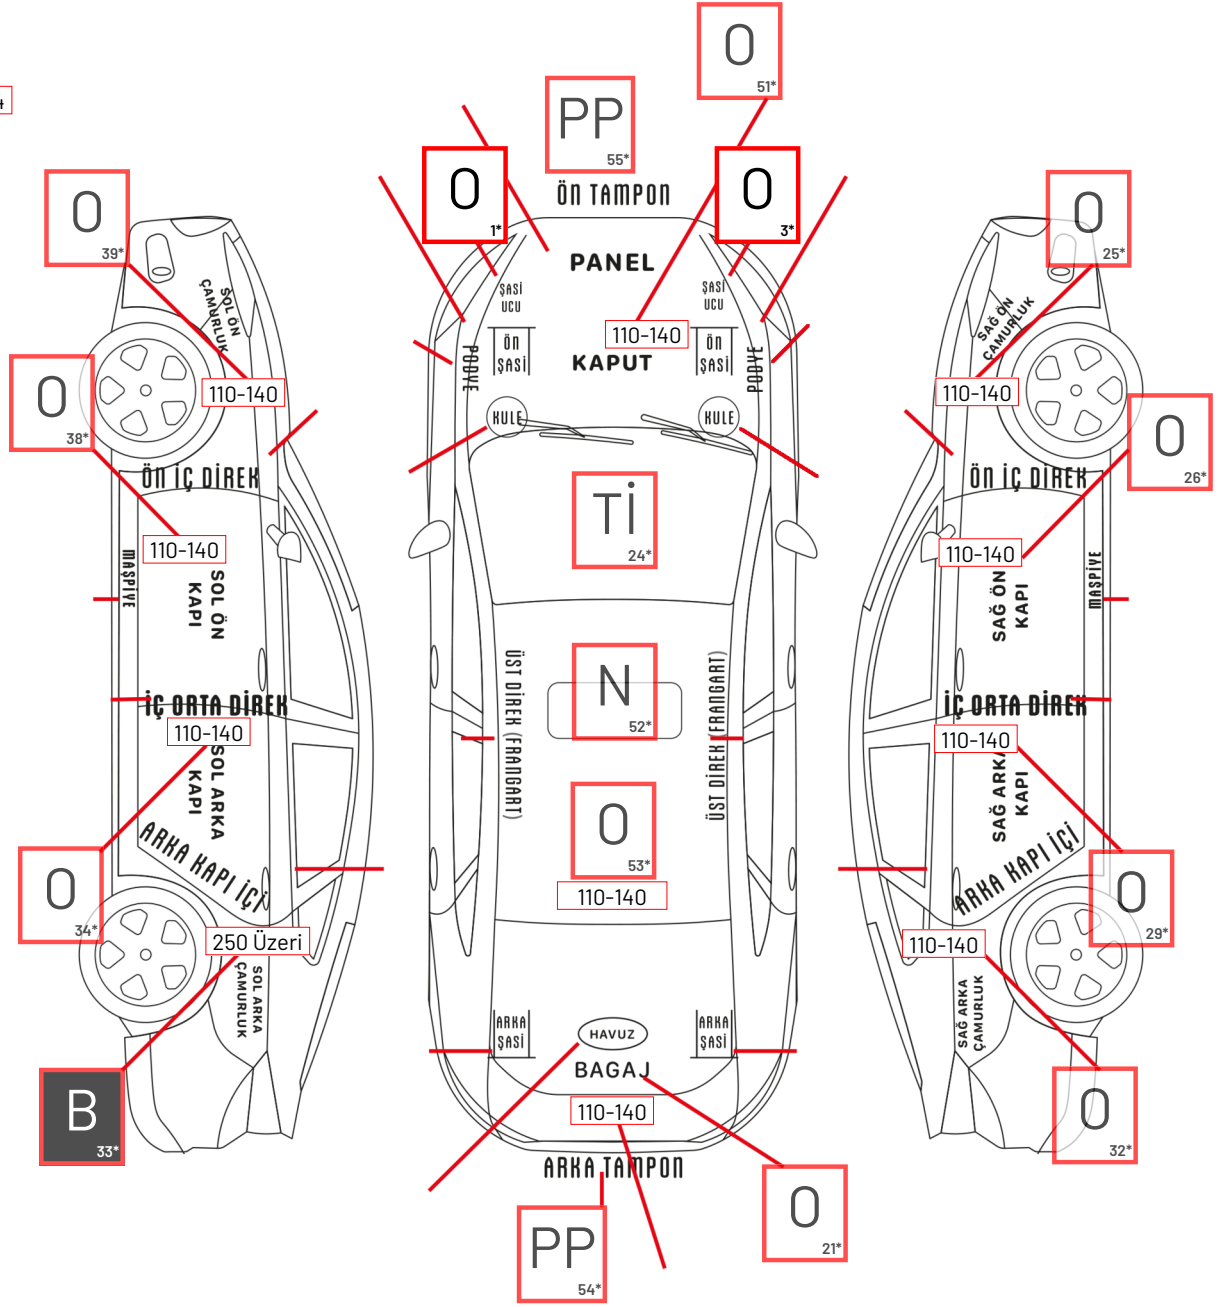
Tİ: Taş İzi B: Boyalı PP: Plastik Parça O: Orijinal N: Normal

Not: * Bu sayfada sadece hatalı/işlemlî noktalar gösterilmiştir. Diğer parça durumları ve mikron değerleri bir sonraki sayfada detaylı olarak verilmektedir.
