## ŞAŞI NUMARALI ARACIN

### OTORAPOR

### OTO EKSPERTİZ RAPORUDUR

MARKA : Peugeot  
ÜRETİM YILI (TARİHİ) : 2025  
ŞASİ NO : VR3EDYHZ0SJ671238  
ARAÇ YAKIT CİNSİ : Dizel

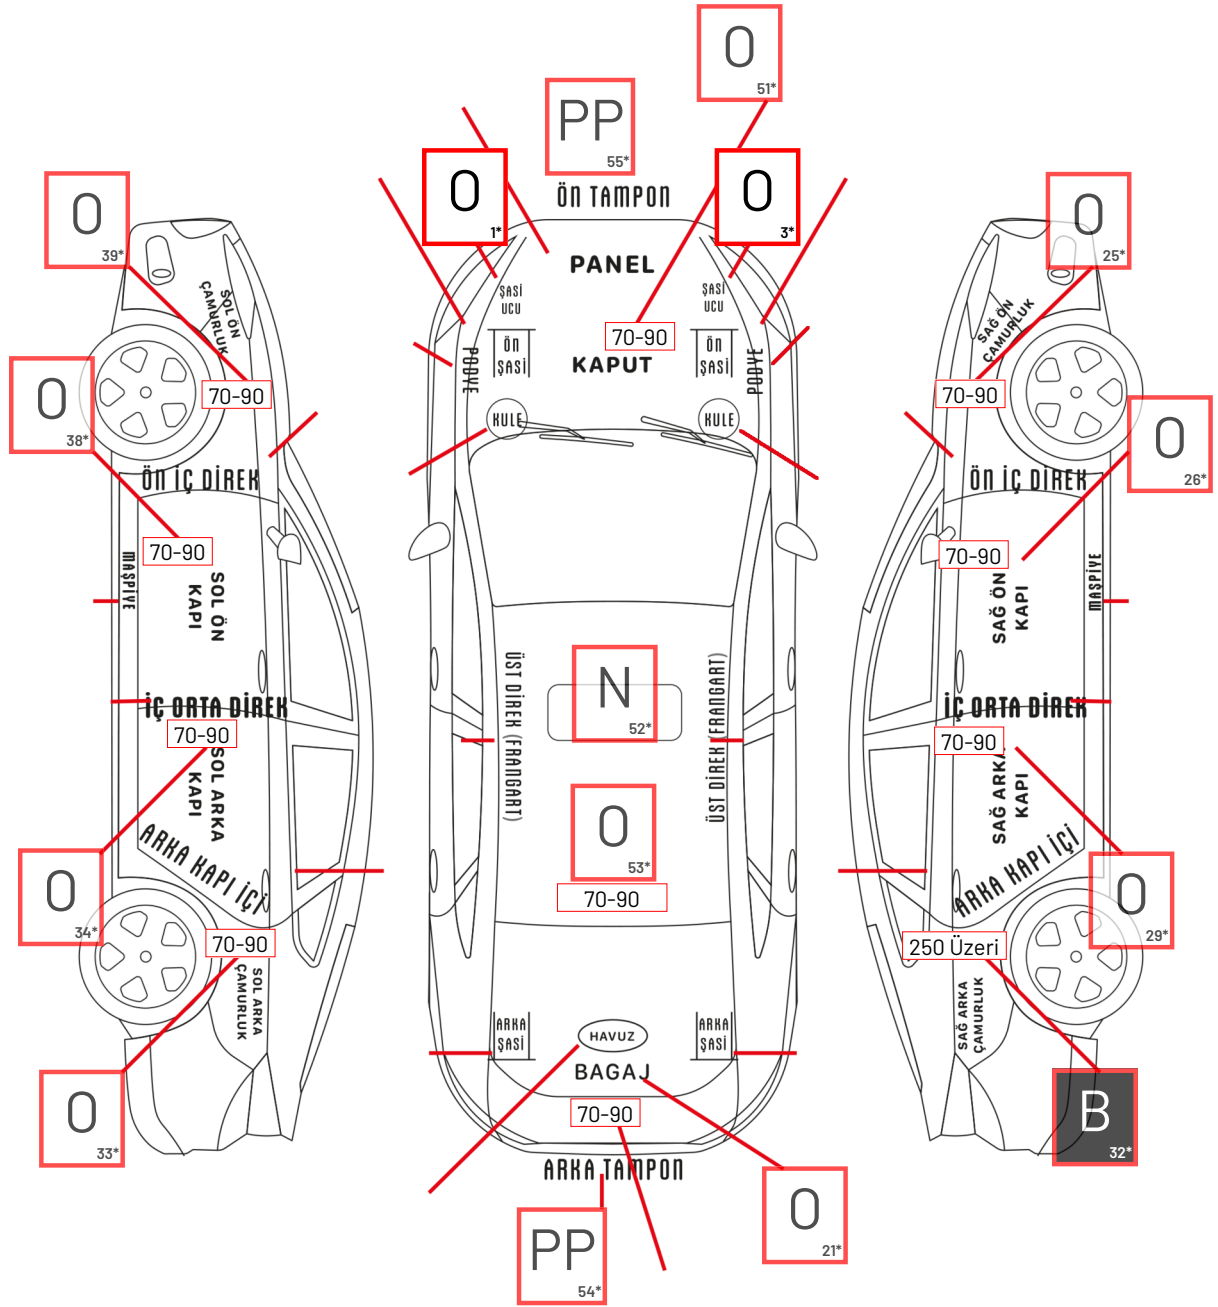
B: Boyalı PP: Plastik Parça O: Orijinal N: Normal

Not: \* Bu sayfada sadece hatalı/işlemli noktalar gösterilmiştir. Diğer parça durumları ve mikron değerleri bir sonraki sayfada detaylı olarak verilmektedir.
