OTORAPOR

OTO EKSPERTİZ RAPORUDUR

MARKA : Renault
ÜRETİM YILI (TARİHİ) : 2015
ŞASİ NO : VF1LZLFOE52826203
ARAÇ YAKIT CİNSİ : Dizel

MODEL (CİNSİ) : Fluence
PLAKA : 34FB4665
MOTOR NO : K9KN837D190980
VİTES TİPİ Otomatik

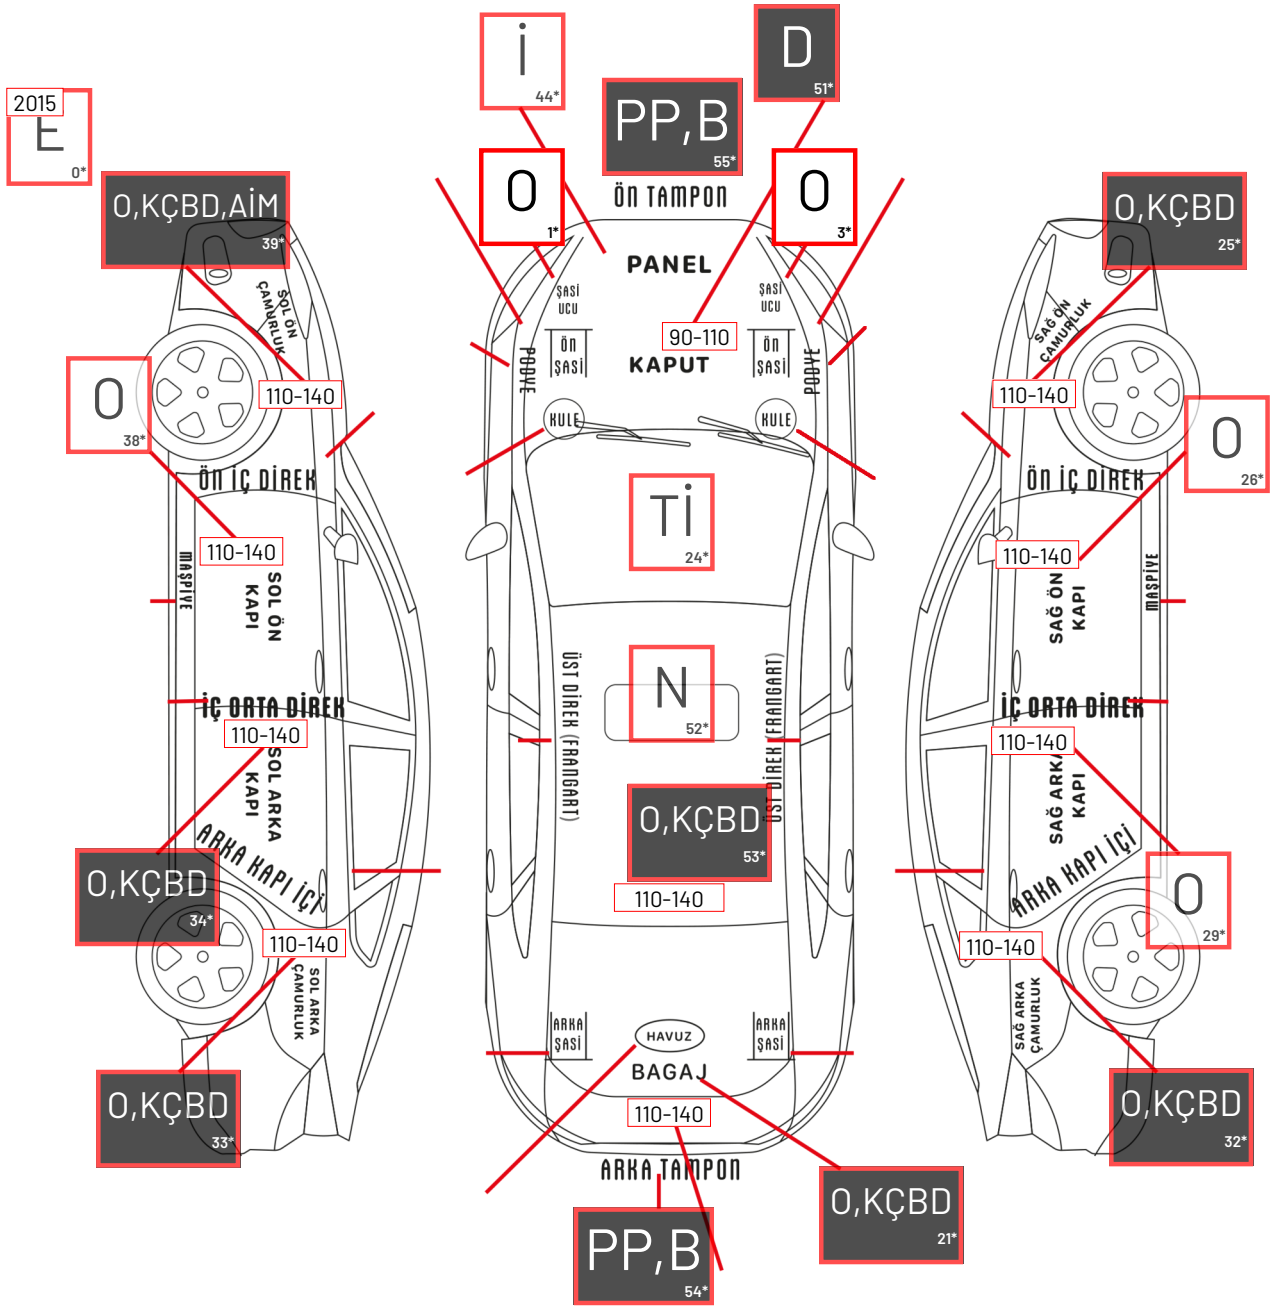
İ: İşlemler D: Değişim E: Evet O: Orijinal KÇBD: Kuru Çekiç-Boya Bozmadan Doğrultma Tİ: Taş İzi PP: Plastik Parça B: Boyalı AİM: Ayar İşlemi Mevcut N: Normal

Not: * Bu sayfada sadece hatalı/işlemler noktalar gösterilmiştir. Diğer parça durumları ve mikron değerleri bir sonraki sayfada detaylı olarak verilmektedir.
