OTORAPOR

OTO EKSPERTİZ RAPORUDUR

MARKA : Volvo
ÜRETİM YILI (TARİHİ) : 2015
ŞASİ NO : YV1MV29LOG2294881
ARAÇ YAKIT CİNSİ : Benzin

MODEL (CİNSİ) : Volvo V40
PLAKA : 34NU4335
MOTOR NO : B4I54T4I335249
VİTES TİPİ Otomatik

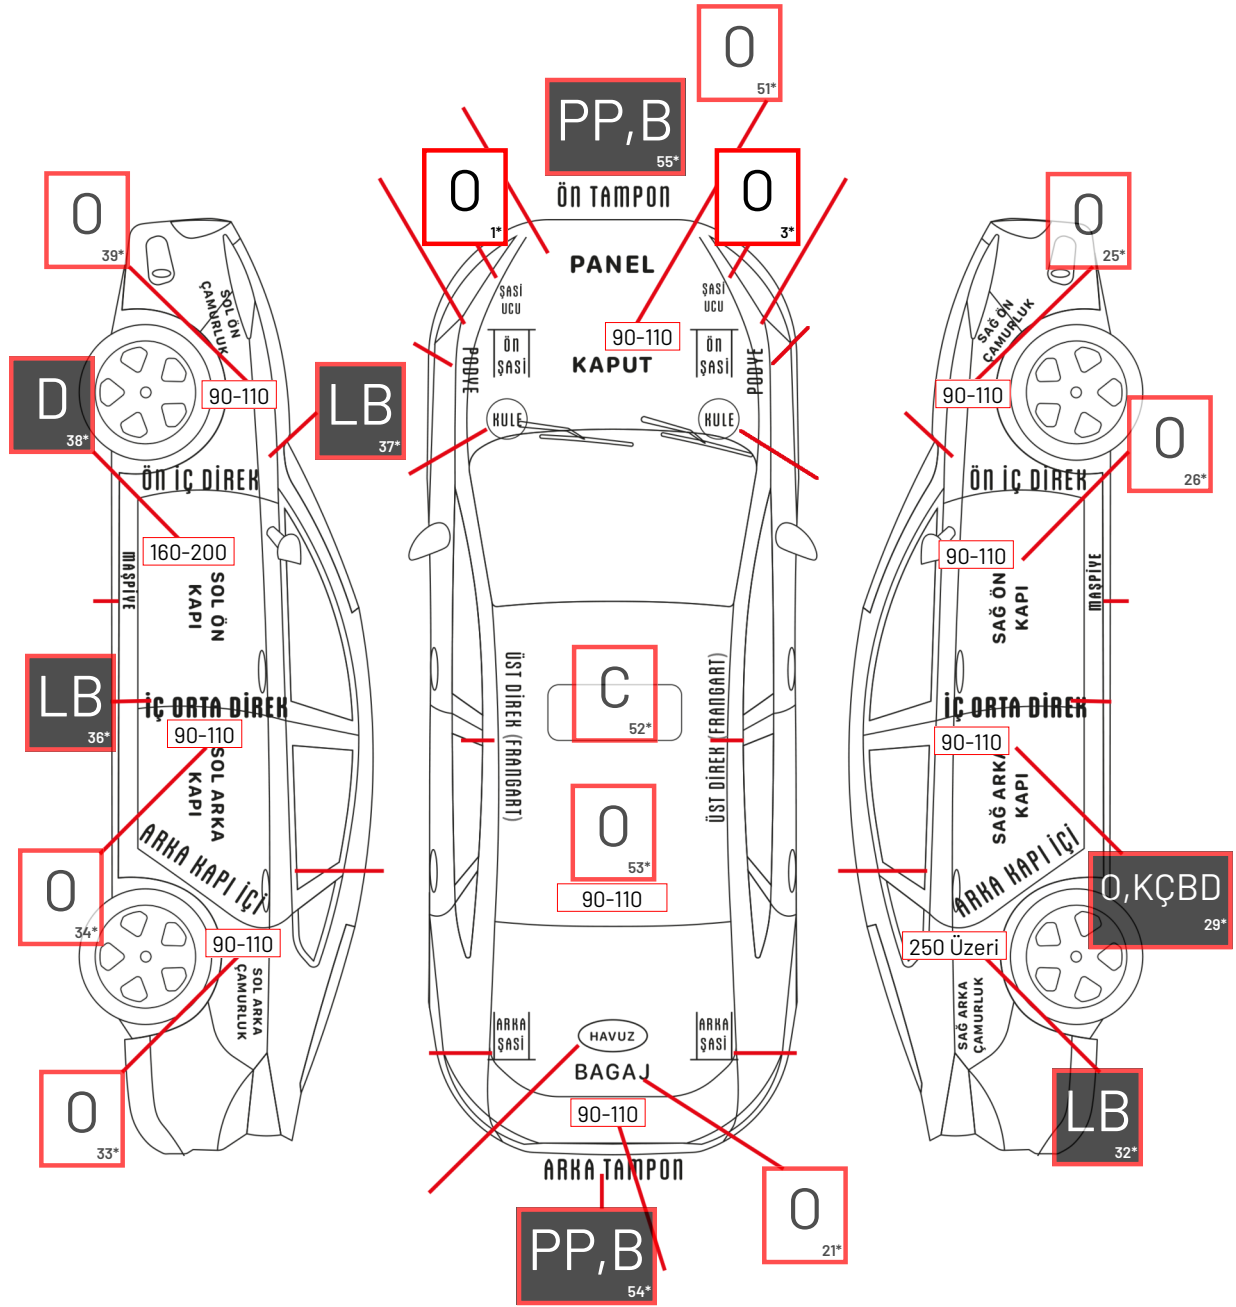
LB: Lokal Boyalı D: Değişim PP: Plastik Parça B: Boyalı O: Orijinal KÇBD: Kuru Çekiç-Boya Bozmadan Doğrultma C: Cam

Not: * Bu sayfada sadece hatalı/işlemlilik noktalar gösterilmiştir. Diğer parça durumları ve mikron değerleri bir sonraki sayfada detaylı olarak verilmektedir.
