OTORAPOR

OTO EKSPERTİZ RAPORUDUR

MARKA : Fiat
ÜRETİM YILI (TARİHİ) : 2023
ŞASİ NO : NM42250000U109867
ARAÇ YAKIT CİNSİ : Dizel

MODEL (CİNSİ) : Fiat Fiorino
PLAKA : 54AKC562
MOTOR NO : 463452667324088
VİTES TİPİ Manuel

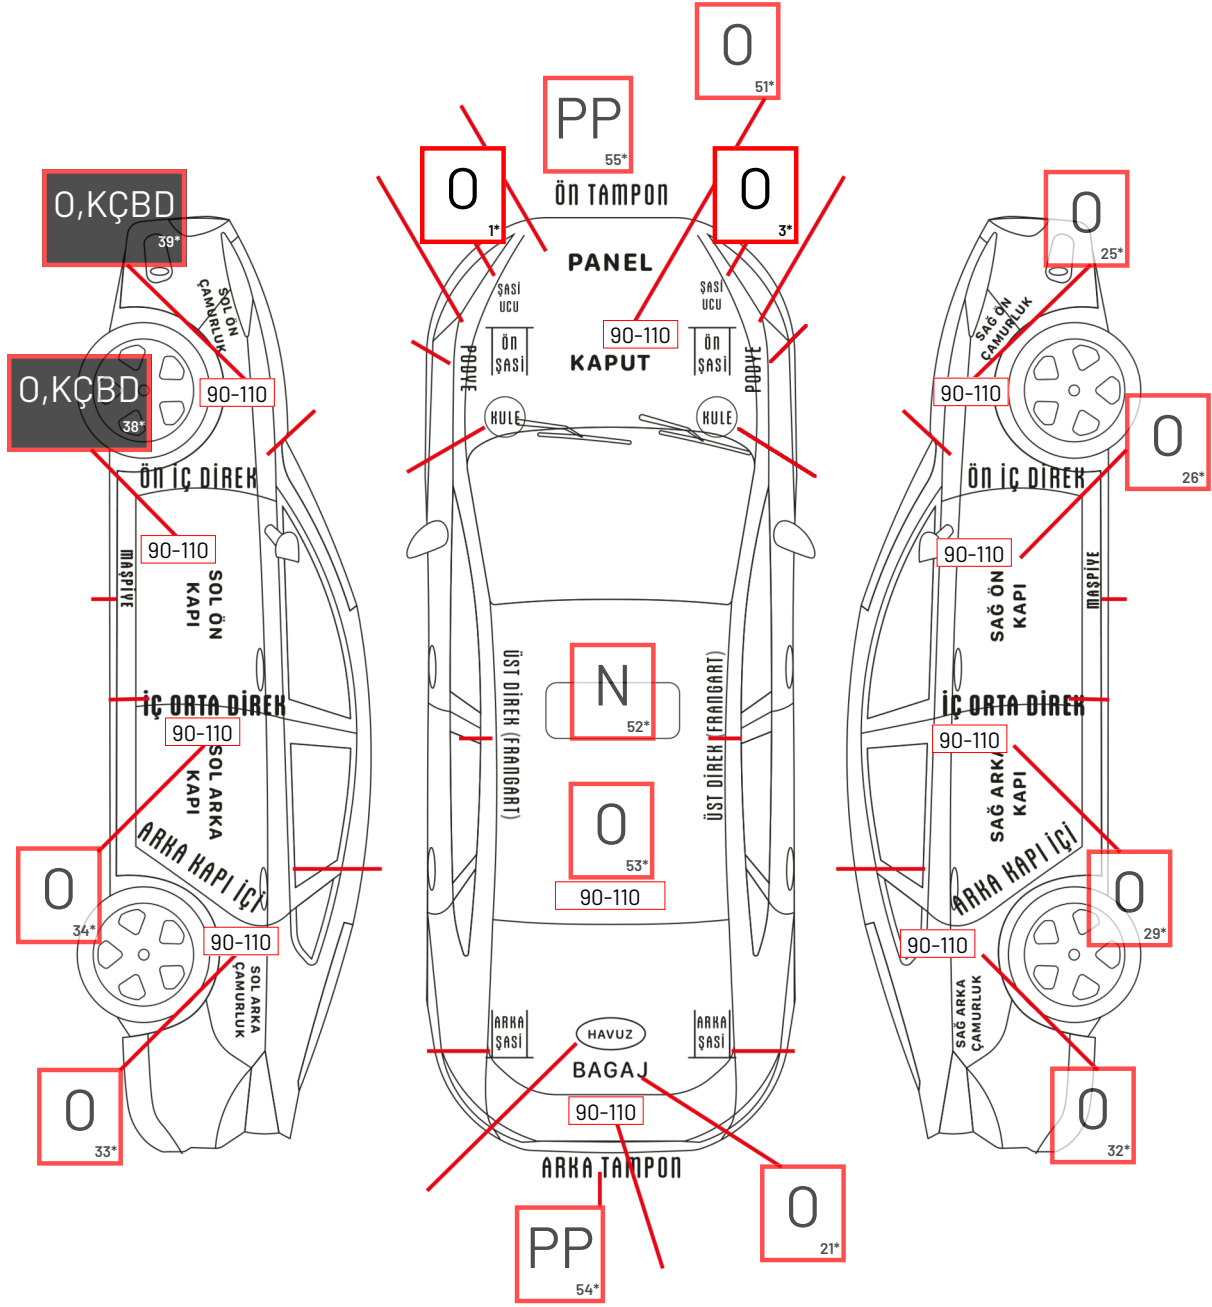
O: Orijinal KÇBD: Kuru Çekiç-Boya Bozmadan Doğrultma PP: Plastik Parça N: Normal

Not: * Bu sayfada sadece hatalı/işlemlî noktalar gösterilmiştir. Diğer parça durumları ve mikron değerleri bir sonraki sayfada detaylı olarak verilmektedir.
