### OTORAPOR

#### OTO EKSPERTİZ RAPORUDUR

MARKA : Citroen  
ÜRETİM YILI (TARİHİ) : 2023  
ŞASİ NO : VR7EFYHZ3PJ618529  
ARAÇ YAKIT CİNSİ : Dizel

MODEL (CİNSİ) : BERLİNGO  
PLAKA : 34GTT253  
MOTOR NO : 1003EJ1702056  
VİTES TİPİ Otomatik

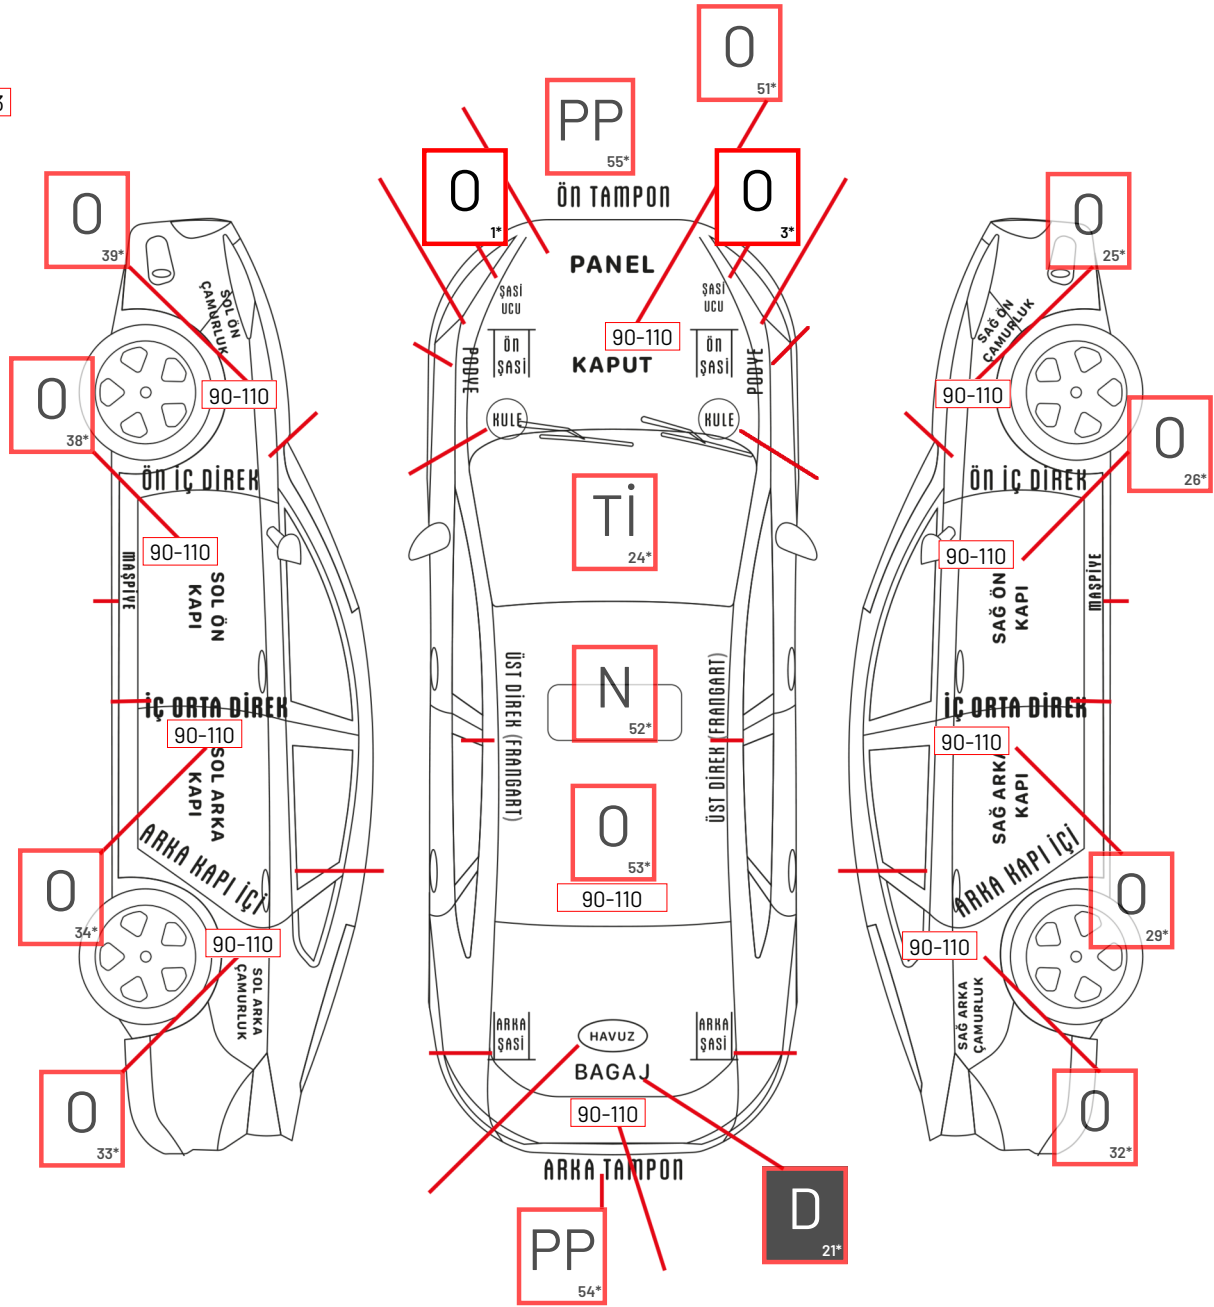
D: Değişim Tİ: Taş İz PP: Plastik Parça O: Orijinal N: Normal

Not: \* Bu sayfada sadece hatalı/işlemlı noktalar gösterilmiştir. Diğer parça durumları ve mikron değerleri bir sonraki sayfada detaylı olarak verilmektedir.
