# NLHBM81JBMZ102748

### OTORAPOR

#### OTO EKSPERTİZ RAPORUDUR

MODEL (CİNSİ) : Hyundai i20  
PLAKA : 34ENU309  
MOTOR NO : G4LCMU540202  
VİTES TİPİ Otomatik

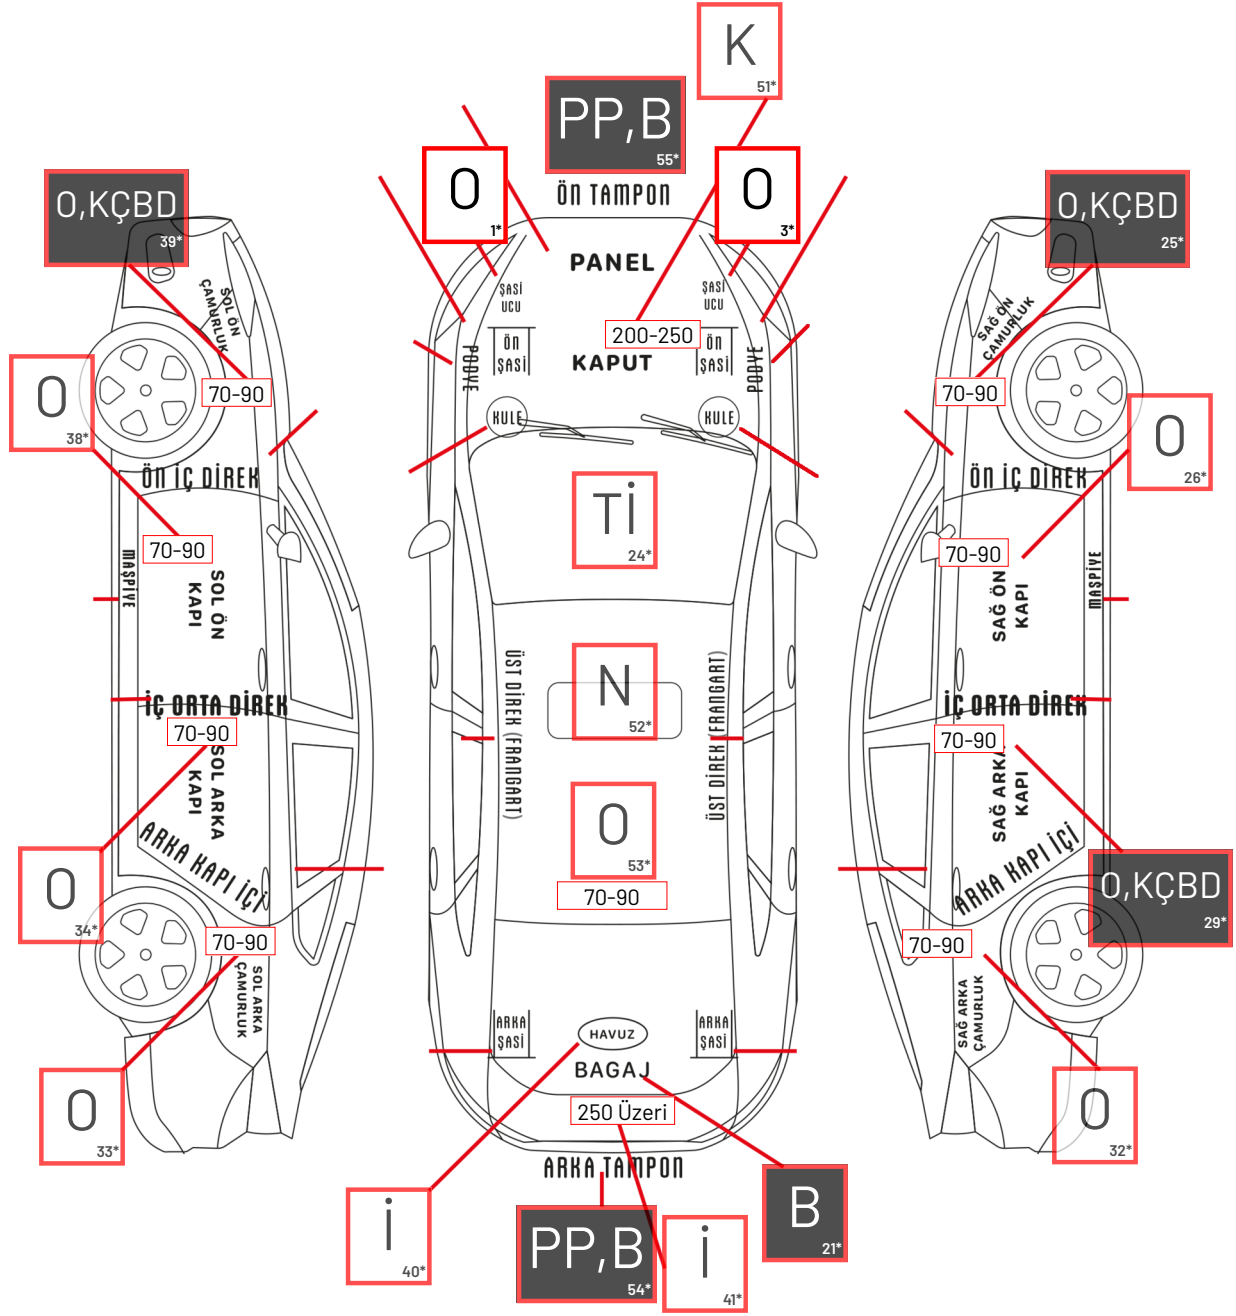
İ: İşlemler B: Boyalı K: Kaplama Tİ: Taş İzi PP: Plastik Parça O: Orijinal KÇBD: Kuru Çekiç-Boya Bozmadan Doğrultma N: Normal

Not: \* Bu sayfada sadece hatalı/işlemler noktaları gösterilmiştir. Diğer parça durumları ve mikron değerleri bir sonraki sayfada detaylı olarak verilmektedir.
