OTORAPOR

OTO EKSPERTİZ RAPORUDUR

ARAÇ BİLGİLERİ

MODEL (CİNSİ) : GRANDLAND
PLAKA : 34CSE693
MOTOR NO : 1004DX0018795
VİTES TİPİ Otomatik

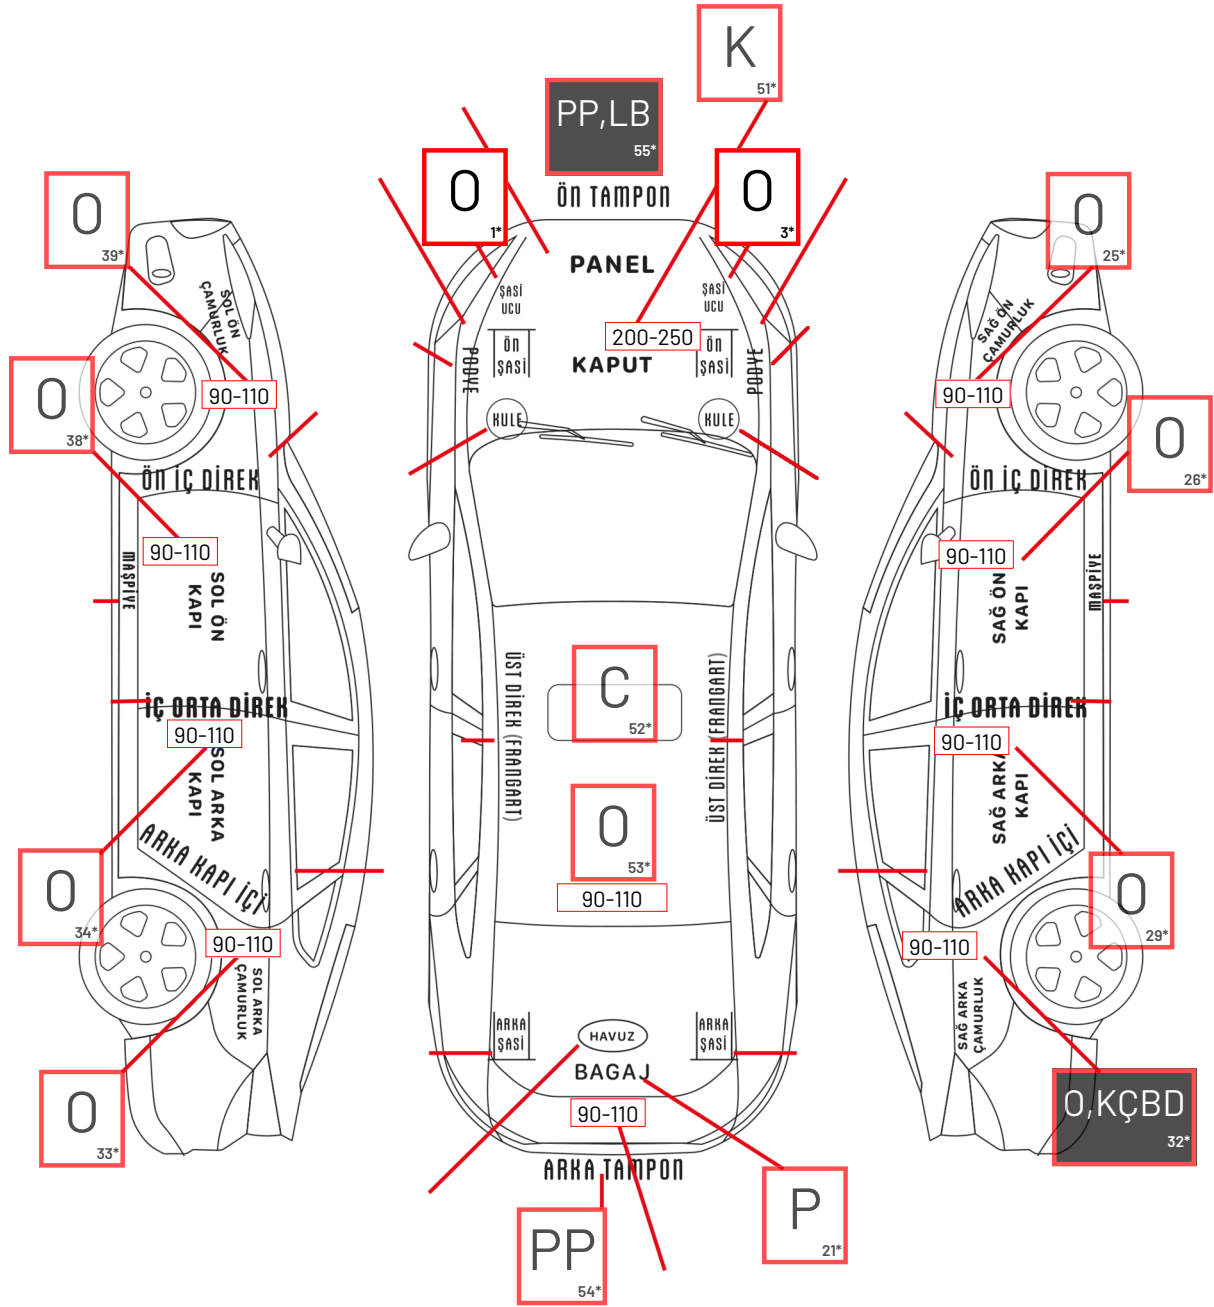
P: Plastik K: Kaplama PP: Plastik Parça LB: Lokal Boyalı O: Orijinal KÇBD: Kuru Çekiç-Boya Bozmadan Doğrultma C: Cam

Not: * Bu sayfada sadece hatalı/işlemlî noktalar gösterilmiştir. Diğer parça durumları ve mikron değerleri bir sonraki sayfada detaylı olarak verilmektedir.
