YAREFYHZRGJ979161 ŞASI NUMARALI ARACIN OTORAPOR OTO EKSPERTİZ RAPORUDUR

MARKA : Toyota
ÜRETİM YILI (TARİHİ) : 2021
ŞASİ NO : YAREFYHZRGJ979161
ARAÇ YAKIT CİNSİ : Dizel

MODEL (CİNSİ) : PROACE CITY
PLAKA : 34EYZ733
MOTOR NO : 101BAP0040380
VİTES TİPİ Otomatik

MOTOR EKSPERTİZ VE CHECK-UP RAPORU

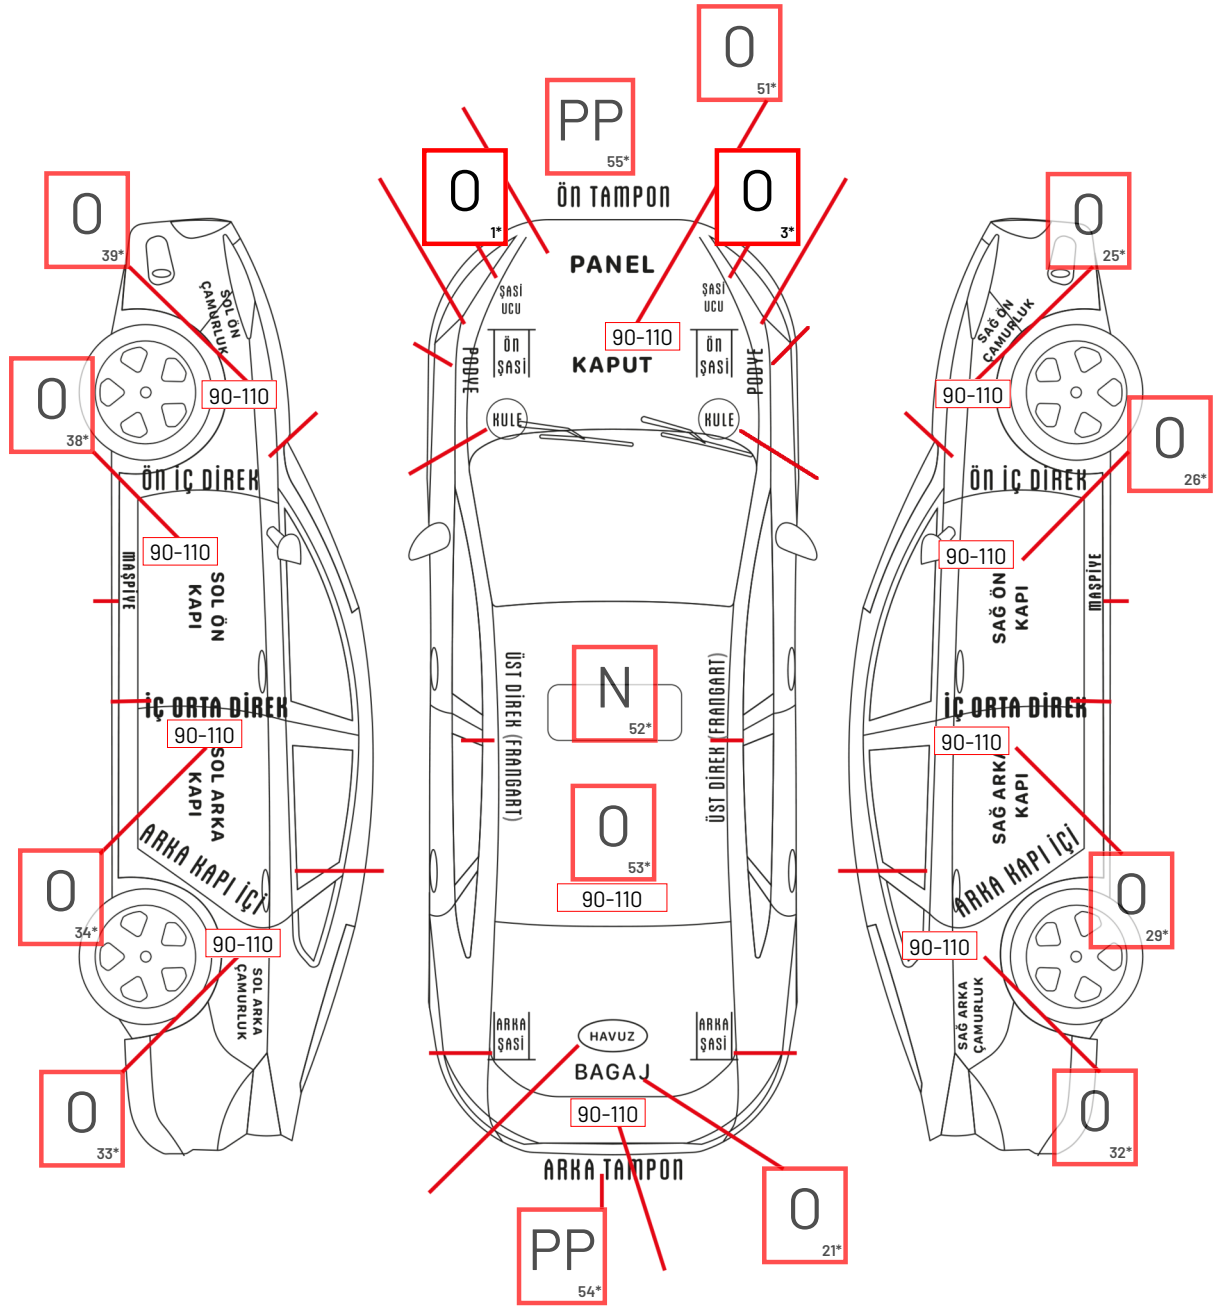
PP: Plastik Parça O: Orijinal N: Normal

Not: * Bu sayfada sadece hatalı/işlemlî noktalar gösterilmiştir. Diğer parça durumları ve mikron değerleri bir sonraki sayfada detaylı olarak verilmektedir.
