### OTORAPOR

#### OTO EKSPERTİZ RAPORUDUR

MARKA : Peugeot  
ÜRETİM YILI (TARİHİ) : 2022  
ŞASİ NO : VR3FBYHZTNY578576  
ARAÇ YAKIT CİNSİ : Dizel

MODEL (CİNSİ) : Peugeot 508  
PLAKA : 34RAU629  
MOTOR NO : 1004EP0118235  
VİTES TİPİ Otomatik

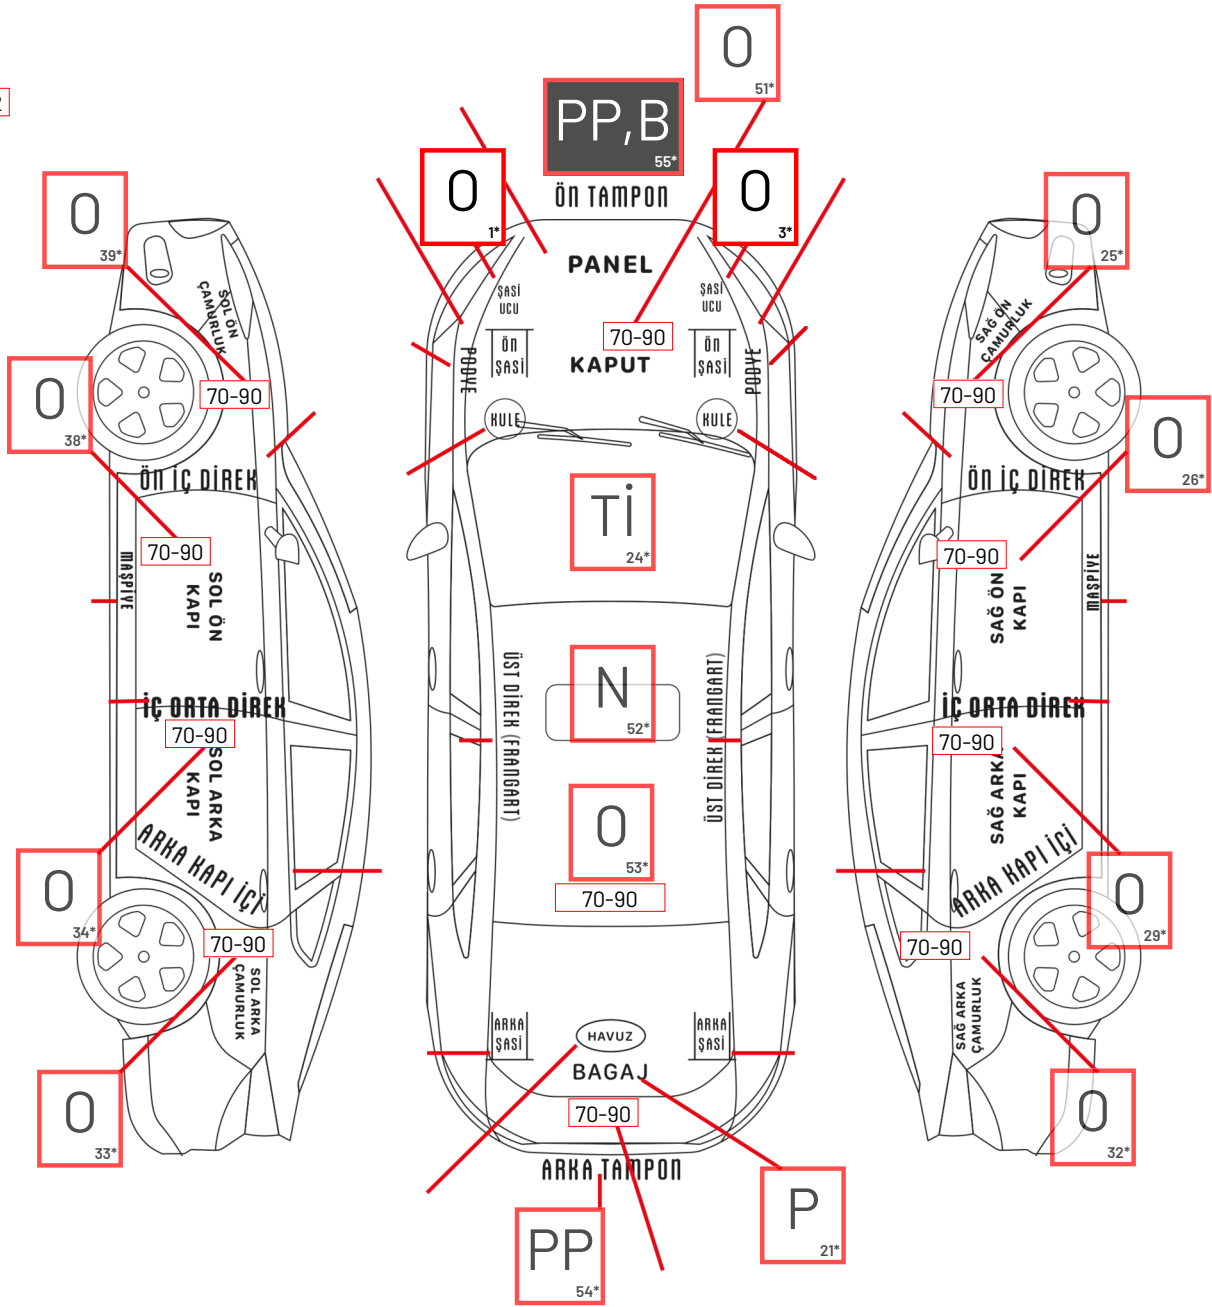
P: Plastik Tİ: Taş İzi PP: Plastik Parça B: Boyalı O: Orijinal N: Normal

Not: \* Bu sayfada sadece hatalı/işlemlî noktalar gösterilmiştir. Diğer parça durumları ve mikron değerleri bir sonraki sayfada detaylı olarak verilmektedir.
