OTORAPOR

OTO EKSPERTİZ RAPORUDUR

MODEL (CİNSİ) : Peugeot 408
PLAKA : 34NIP569
MOTOR NO : 10XVD62411942
VİTES TİPİ Otomatik

ALT / ÖN / MEKANİK EKSPERTİZ ve CHECK-UP RAPORU

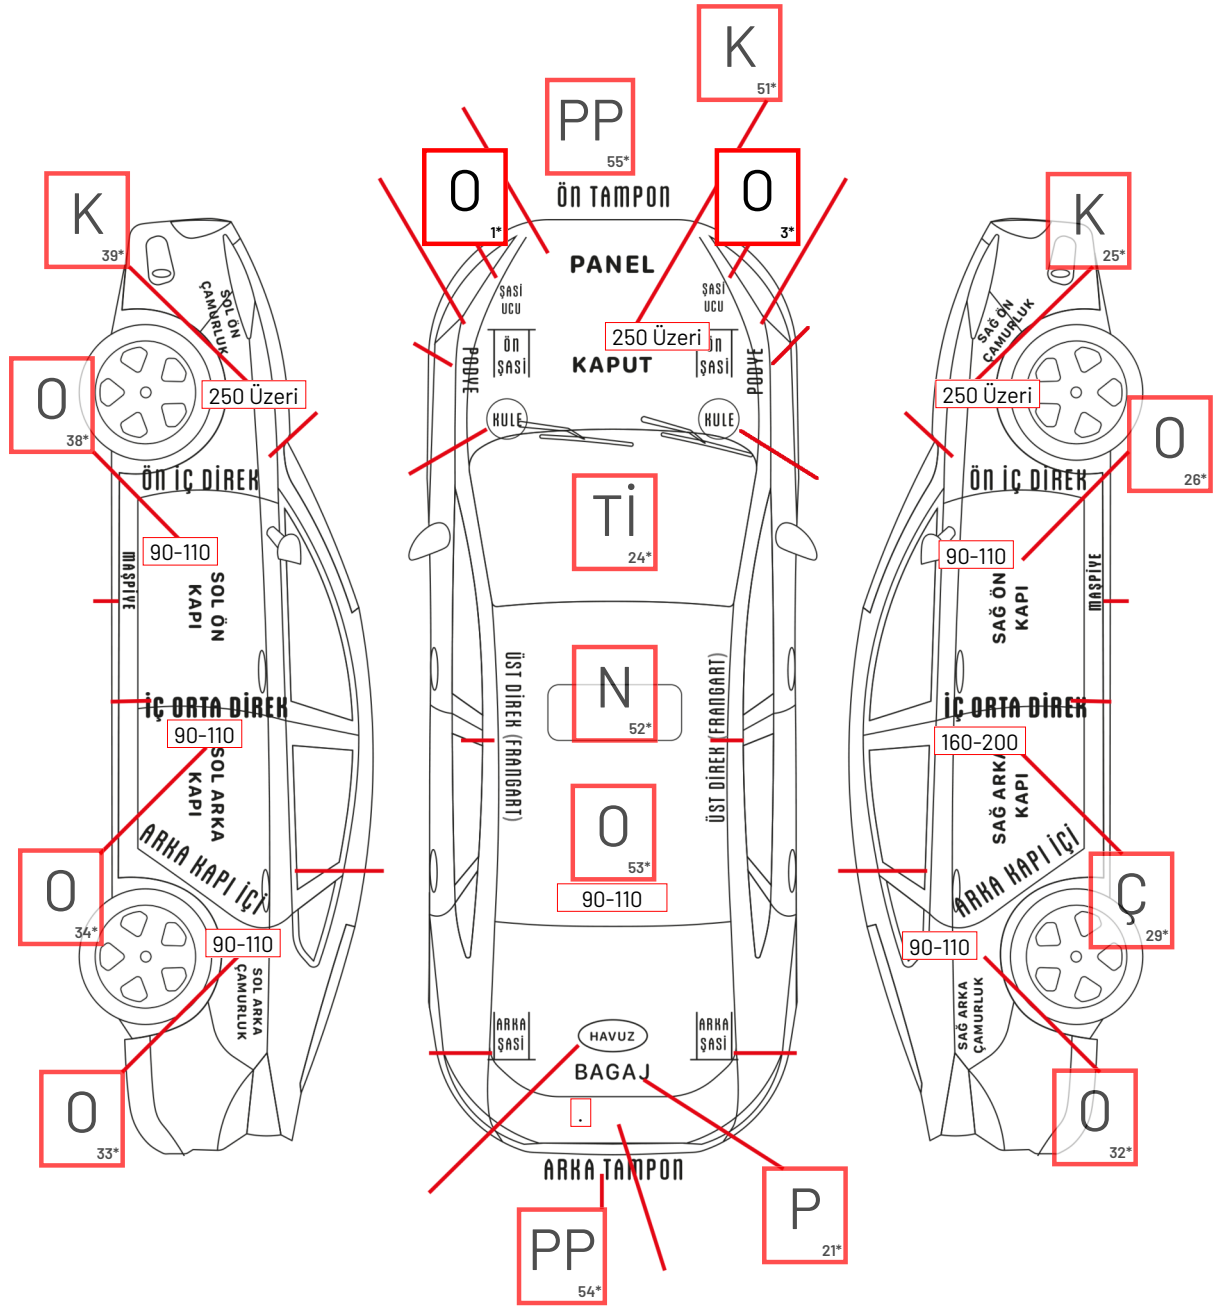
P: Plastik K: Kaplama Tİ: Taş İzi Ç: Çizik PP: Plastik Parça O: Orijinal N: Normal

Not: * Bu sayfada sadece hatalı/işlemlî noktalar gösterilmiştir. Diğer parça durumları ve mikron değerleri bir sonraki sayfada detaylı olarak verilmektedir.
