# LGXC74C42S0189514

### OTORAPOR

#### OTO EKSPERTİZ RAPORUDUR

MODEL (CİNSİ) : SEAL U DM-i  
PLAKA : 34NDE756  
MOTOR NO : BYD4720AS24931165  
VİTES TİPİ Otomatik

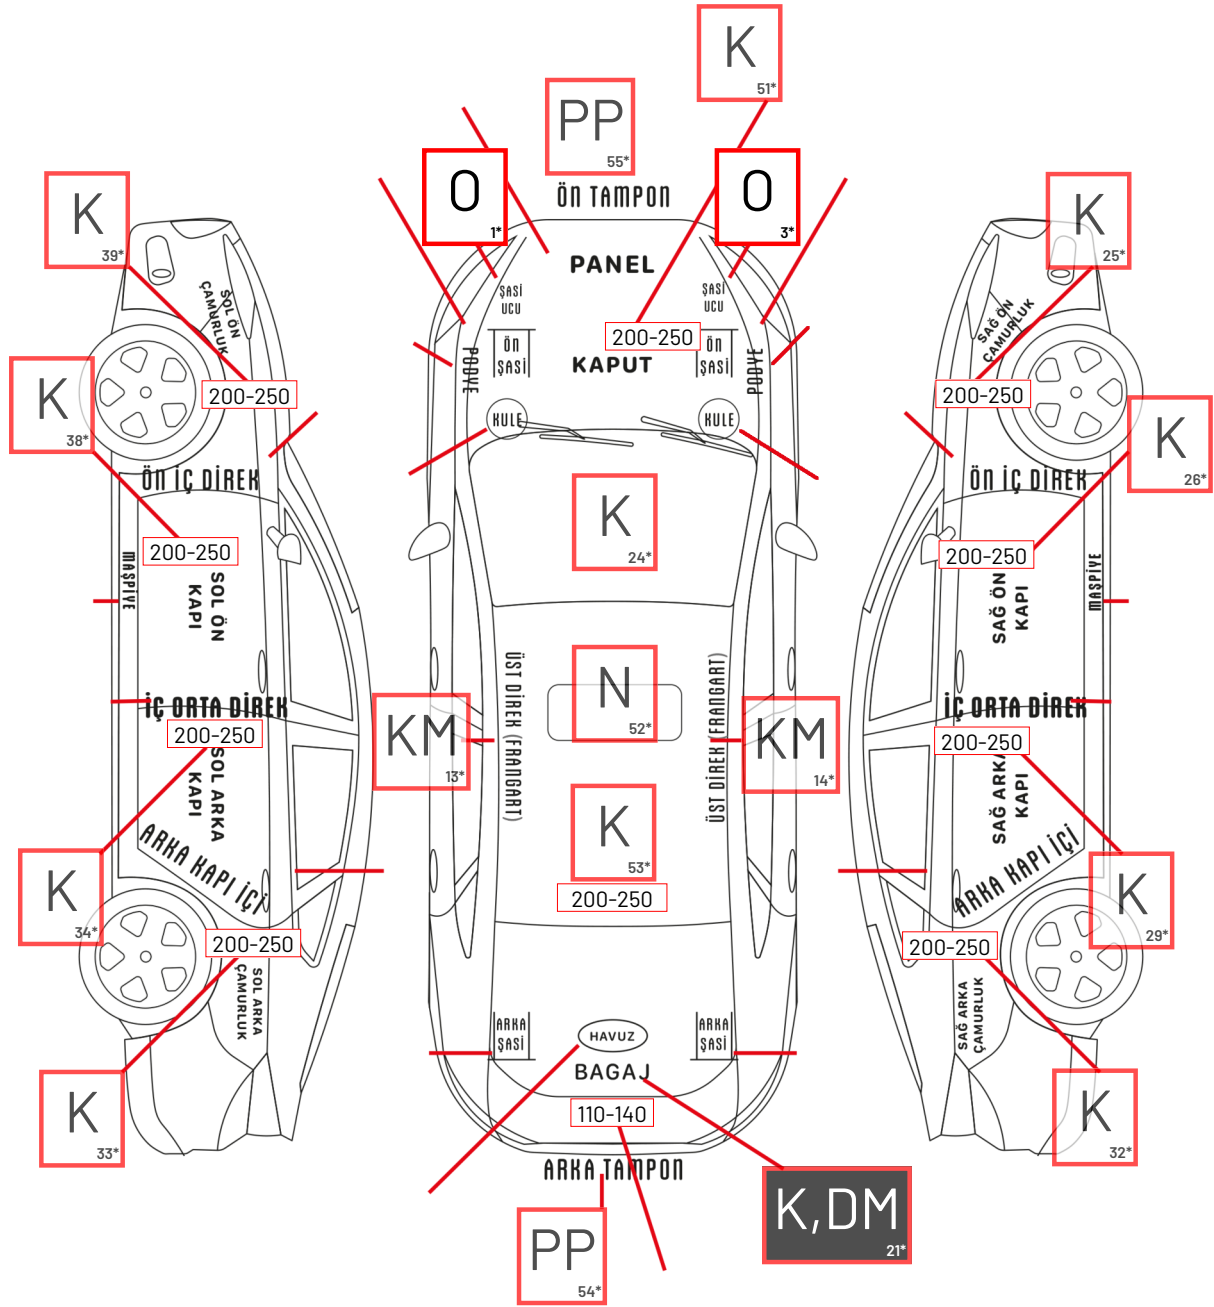
**K:** Kaplama **DM:** Darbe-Hasar Mevcut **K:** Kırık-Çatlak **PP:** Plastik Parça **N:** Normal **KM:** Kaplama Mevcut **O:** Orijinal

<b>21 Arka Bagaj</b>	☹️ <b>Kaplama, Darbe-Hasar Mevcut</b>	: 110-140 µ (mikron)
<b>24 Ön - Cam</b>	☹️ <b>Kırık-Çatlak</b>	±
<b>51 Ön Kaput</b>	☹️ <b>Kaplama</b>	: 200-250 µ (mikron)
<b>56 Araçta Noktasal Ezik-Çizik Mevcut mu? Fotoğraf</b>	☺️ <b>Evet</b>	
<b>20 Sağ Marşbiyel</b>	☺️ <b>Plastik</b>	
<b>19 Sol Marşbiyel</b>	☺️ <b>Plastik</b>	
<b>58 Ön Panjur</b>	☺️ <b>Sorunsuz</b>	
<b>57 Tavanda Göçük Mevcut mu?</b>	☺️ <b>Hayır</b>	
<b>55 Ön Tampon</b>	☺️ <b>Plastik Parça</b>	
<b>54 Arka Tampon</b>	☺️ <b>Plastik Parça</b>	
<b>53 Tavan</b>	☹️ <b>Kaplama</b>	: 200-250 µ (mikron)
<b>52 Tavan Tipi</b>	☺️ <b>Normal</b>	
<b>50 Sol Ön - Şasi</b>	☺️ <b>Orijinal</b>	
<b>49 Sağ Ön - Şasi</b>	☺️ <b>Orijinal</b>	
<b>48 Sol Ön - Podye Sacı</b>	☺️ <b>Orijinal</b>	
<b>47 Sağ Ön - Podye Sacı</b>	☺️ <b>Orijinal</b>	
<b>46 Sol Ön - Kule</b>	☺️ <b>Orijinal</b>	
<b>45 Sağ Ön - Kule</b>	☺️ <b>Orijinal</b>

**Ön - Cam** Kırık-Çatlak

**Arka Bagaj** Alt yarımında kaplama yok, darbe mevcut. (Kaplama,Darbe-Hasar Mevcut)
