OTORAPOR

OTO EKSPERTİZ RAPORUDUR

MARKA : Opel
ÜRETİM YILI (TARİHİ) : 2021
ŞASİ NO : W0VEFYHZJM532186
ARAÇ YAKIT CİNSİ : Dizel

MODEL (CİNSİ) : Opel Combo
PLAKA : 60SB646
MOTOR NO : 1003DM0978515
VİTES TİPİ Manuel

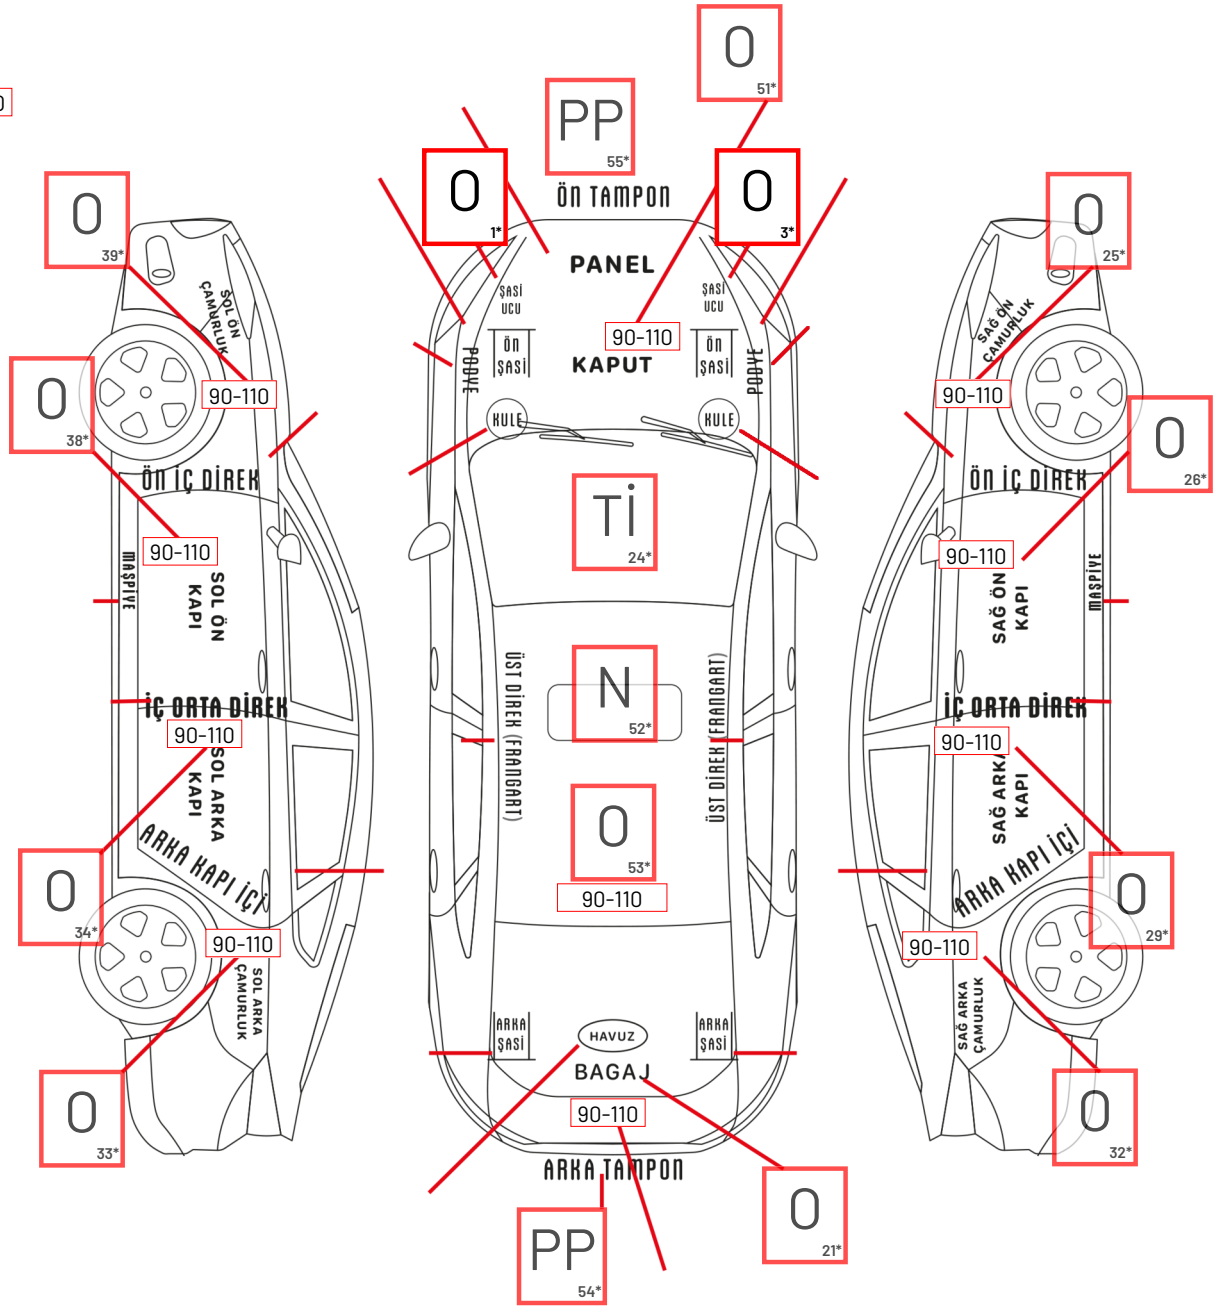
Tİ: Taş İzi PP: Plastik Parça O: Orijinal N: Normal

Not: * Bu sayfada sadece hatalı/işlemlî noktalar gösterilmiştir. Diğer parça durumları ve mikron değerleri bir sonraki sayfada detaylı olarak verilmektedir.
