ŞASI NUMARALI ARACIN OTORAPOR

OTO EKSPERTİZ RAPORUDUR

MARKA : Opel
ÜRETİM YILI (TARİHİ) : 2020
ŞASİ NO : W0VZCYHZ4L6039326
ARAÇ YAKIT CİNSİ : Dizel

MODEL (CİNSİ) : GRANDLAND
PLAKA : 34DJS056
MOTOR NO : 1004DX0022197
VİTES TİPİ Otomatik

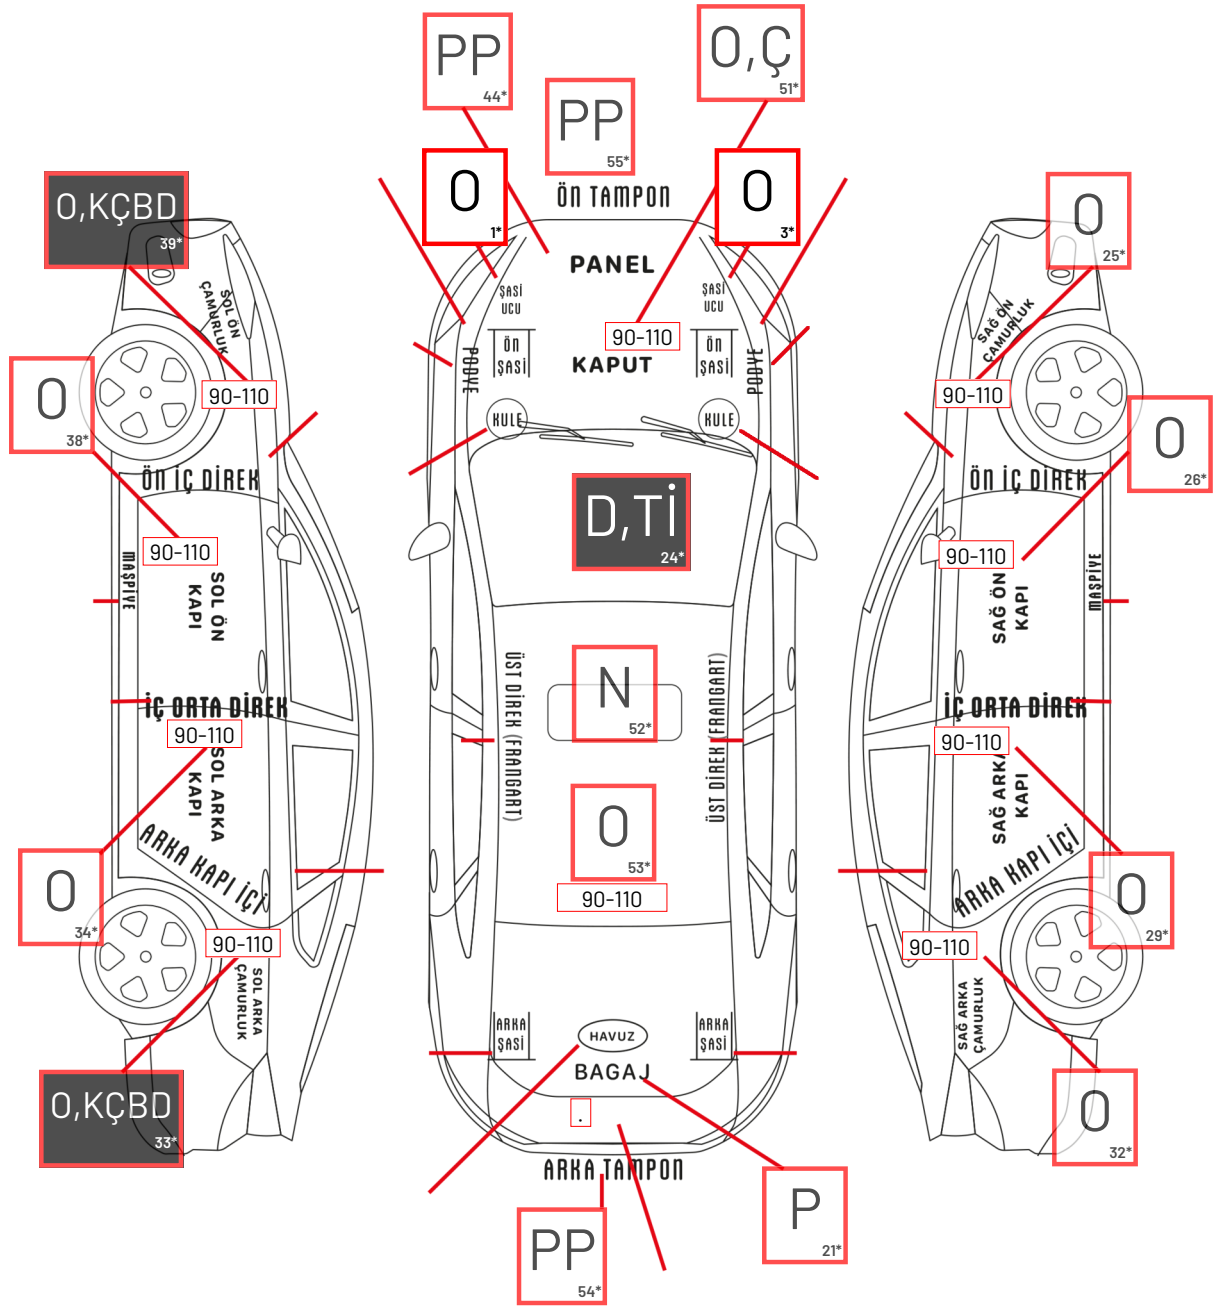
PP: Plastik Parça O: Orijinal Ç: Çizik P: Plastik D: Değişim Tİ: Taş İzi KÇBD: Kuru Çekiç-Boya Bozmadan Doğrultma N: Normal

Not: * Bu sayfada sadece hatalı/işlemlilik noktalar gösterilmiştir. Diğer parça durumları ve mikron değerleri bir sonraki sayfada detaylı olarak verilmektedir.
