ŞASI NUMARALI ARACIN OTORAPOR

OTO EKSPERTİZ RAPORUDUR

MARKA : Volkswagen
ÜRETİM YILI (TARİHİ) : 2016
ŞASİ NO : WV1ZZZ2KZGX130666
ARAÇ YAKIT CİNSİ : Dizel

MODEL (CİNSİ) : Caddy
PLAKA : 34PT5391
MOTOR NO : DFS142095
VİTES TİPİ Otomatik

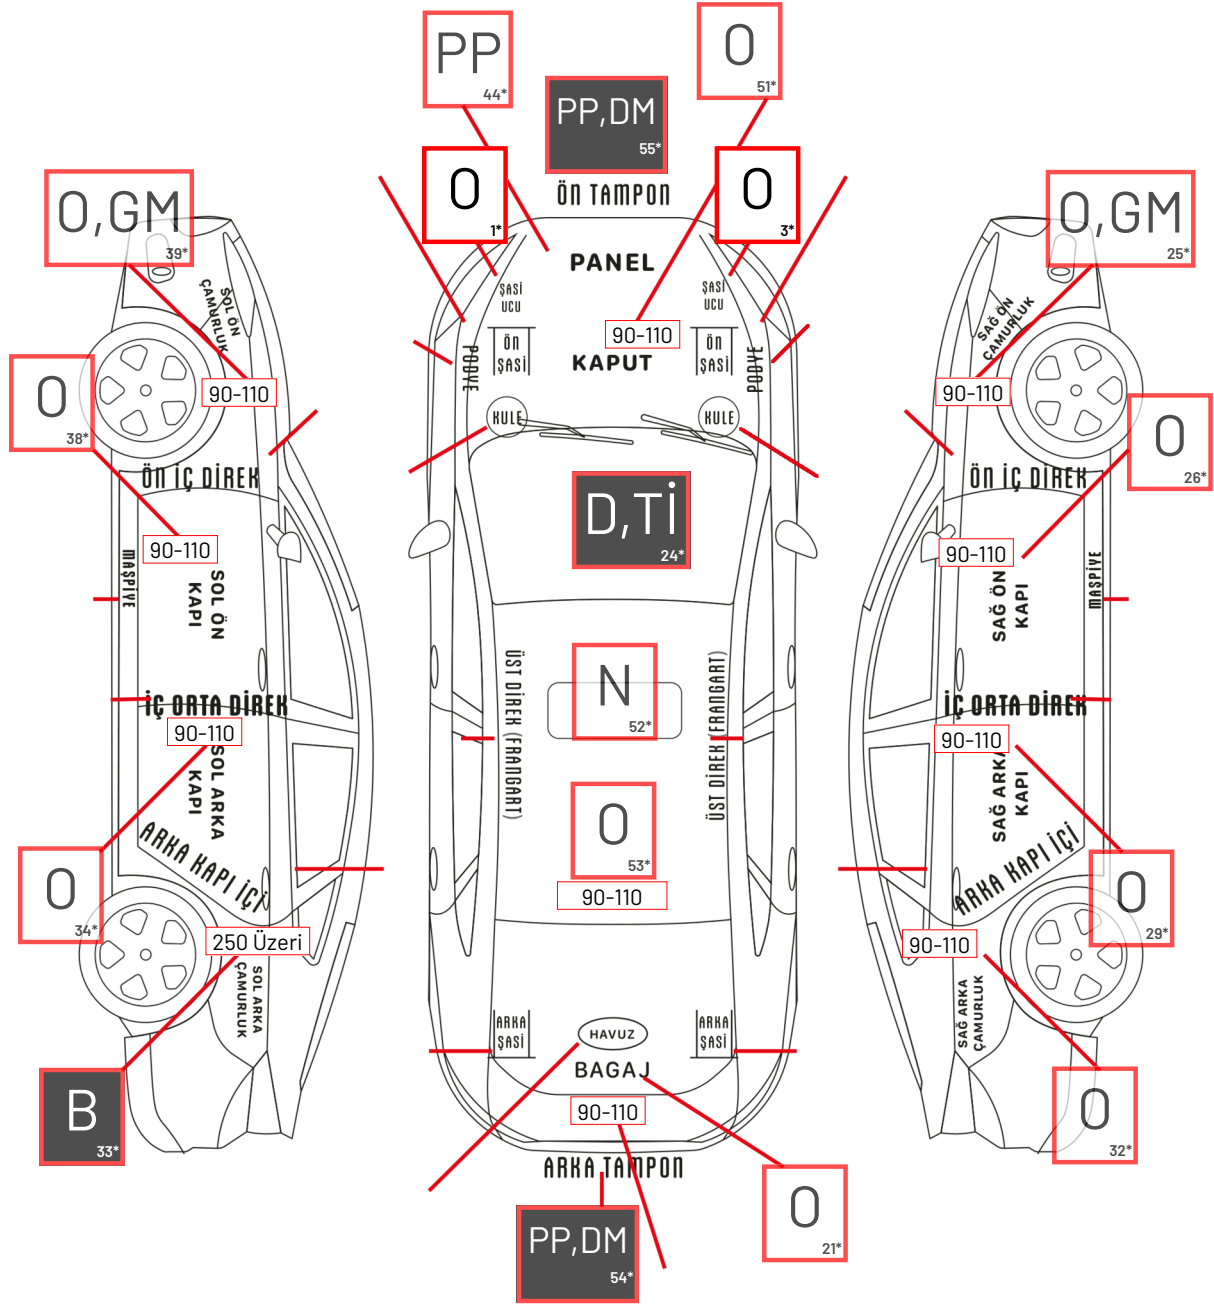
PP: Plastik Parça DM: Darbe-Hasar Mevcut O: Orijinal GM: Göçük Mevcut D: Değişim Tİ: Taş İzi B: Boyalı N: Normal

Not: * Bu sayfada sadece hatalı/işlemlî noktalar gösterilmiştir. Diğer parça durumları ve mikron değerleri bir sonraki sayfada detaylı olarak verilmektedir.

☹️ Plastik Parça, Darbe-Hasar Mevcut

☹️ Hasarlı
