# VXKUPHNKSN4270780 ŞASI NUMARALI ARACIN OTORAPOR OTO EKSPERTİZ RAPORUDUR

MARKA : Opel  
ÜRETİM YILI (TARİHİ) : 2022  
ŞASİ NO : VXXUPHNKSN4270780  
ARAÇ YAKIT CİNSİ : Benzin

MODEL (CİNSİ) : Opel Corsa  
PLAKA : 34FND812  
MOTOR NO : 10XVDW1932557  
VİTES TİPİ Otomatik

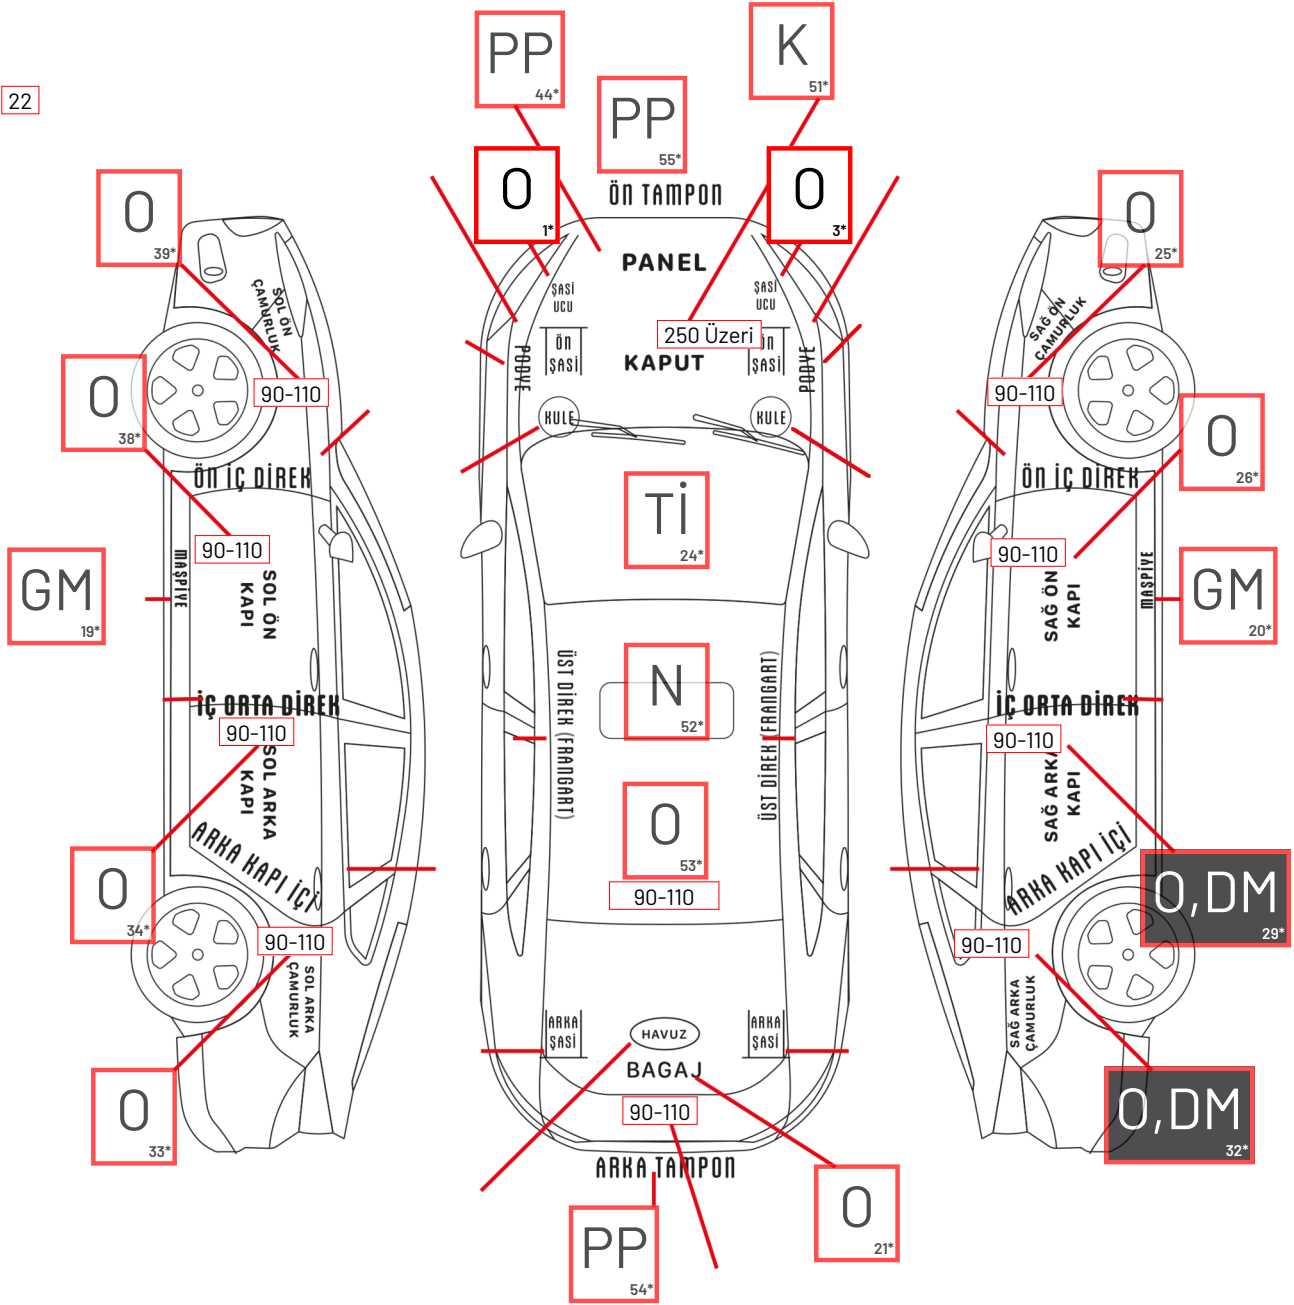
PP: Plastik Parça O: Orijinal DM: Darbe-Hasar Mevcut K: Kaplama Tİ: Taş İzi GM: Göçük Mevcut N: Normal

Not: \* Bu sayfada sadece hatalı/işlemli noktalar gösterilmiştir. Diğer parça durumları ve mikron değerleri bir sonraki sayfada detaylı olarak verilmektedir.

☹️ Orijinal, Darbe-Hasar Mevcut
