ŞAŞI NUMARALI ARACIN OTORAPOR OTO EKSPERTİZ RAPORUDUR

MOTOR EKSPERTİZ VE CHECK-UP RAPORU

ALT / ÖN / MEKANİK EKSPERTİZ ve CHECK-UP RAPORU

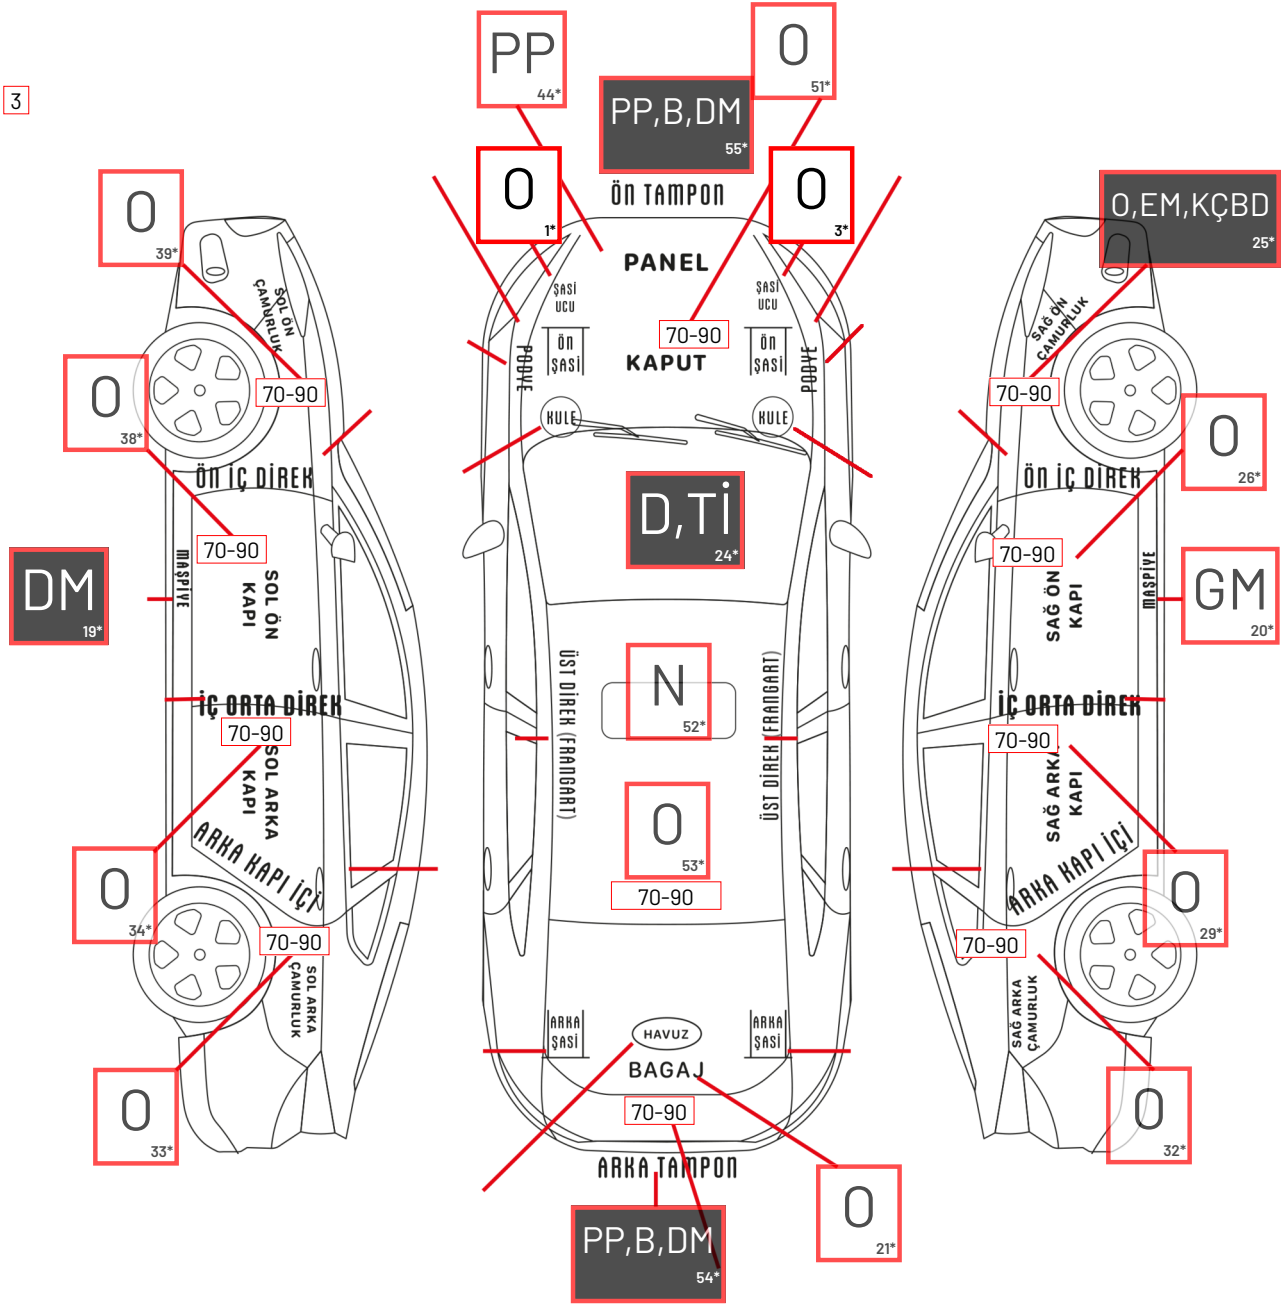
PP: Plastik Parça B: Boyalı DM: Darbe-Hasar Mevcut O: Orijinal EM: Ezik Mevcut
KÇBD: Kuru Çekiç-Boya Bozmadan Doğrultma D: Değişim Tİ: Taş İzi GM: Göçük Mevcut N: Normal

Not: * Bu sayfada sadece hatalı/işlemlilik noktalar gösterilmiştir. Diğer parça durumları ve mikron değerleri bir sonraki sayfada detaylı olarak verilmektedir.

☹️ Plastik Parça, Boyalı, Darbe-Hasar Mevcut

☹️ Darbe-Hasar Mevcut

Araçta Noktasal Ezik-Çizik Mevcut mu? Fotoğraf Tavan Dahil Ezik ve Çizikler Mevcuttur
Arka Tampon Tampon demiri hasarlı (Plastik Parça, Boyalı, Darbe-Hasar Mevcut)
Ön Panel Plastik Parça
Kapı Fitol Lastikleri ve Kapı Gergileri Sesli Çalışma Mevcut, Deforme
Araca Kirli Halde mi Ekspertiz Yapıldı? Evet Araca müşteri bilgisinde yoğun kirli bakıldı mikron boya kuru çekiç düzeltme ezik çizik kontrolleri yeterli değildir.
Airbag (Hava Yastıkları) Usta Kanaati Servis kontrolü tavsiyesi olunur (Otorapor Airbag Kontrol Paketi Uygulanmadıysa Yetkili Serviste İncelenmesi Gerekli dir.)
Araç Genelinde Kuş Pisliği ve Boya Bozulmaları Mevcut mu? Evet
