OTORAPOR

OTO EKSPERTİZ RAPORUDUR

MARKA : Hyundai
ÜRETİM YILI (TARİHİ) : 2023
ŞASİ NO : NLHBN81JBPZ348575
ARAÇ YAKIT CİNSİ : Benzin

MODEL (CİNSİ) : BAYON
PLAKA : 34KUE964
MOTOR NO : G4LCPU891990
VİTES TİPİ Otomatik

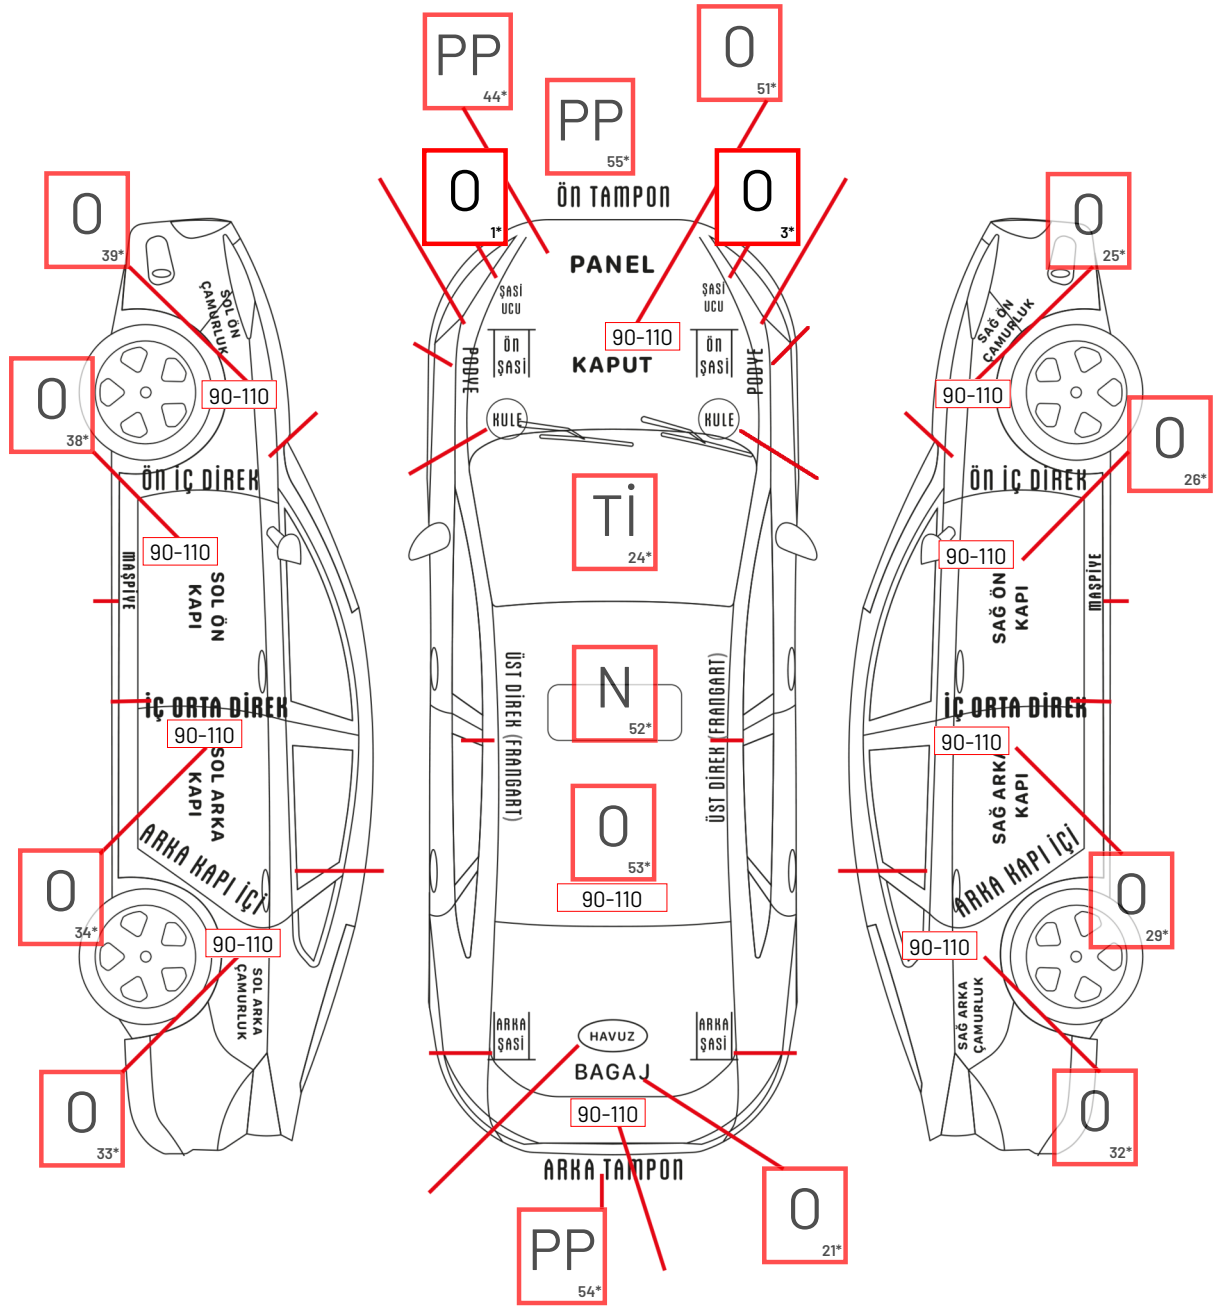
PP: Plastik Parça Tİ: Taş İzi O: Orijinal N: Normal

Not: * Bu sayfada sadece hatalı/işlemlî noktalar gösterilmiştir. Diğer parça durumları ve mikron değerleri bir sonraki sayfada detaylı olarak verilmektedir.
