VR3EDYHZ1SJ756945 ŞASI NUMARALI ARACIN OTORAPOR OTO EKSPERTİZ RAPORUDUR

Opel Odak Oto Ekspertiz
Paketi

MARKA : Peugeot
ÜRETİM YILI (TARİHİ) : 2025
ŞASİ NO : VR3EDYHZ1SJ756945
ARAÇ YAKIT CİNSİ : Dizel

MODEL (CİNSİ) : Rifter
PLAKA : 34PTN27
MOTOR NO : 1004EP0337679
VİTES TİPİ Otomatik

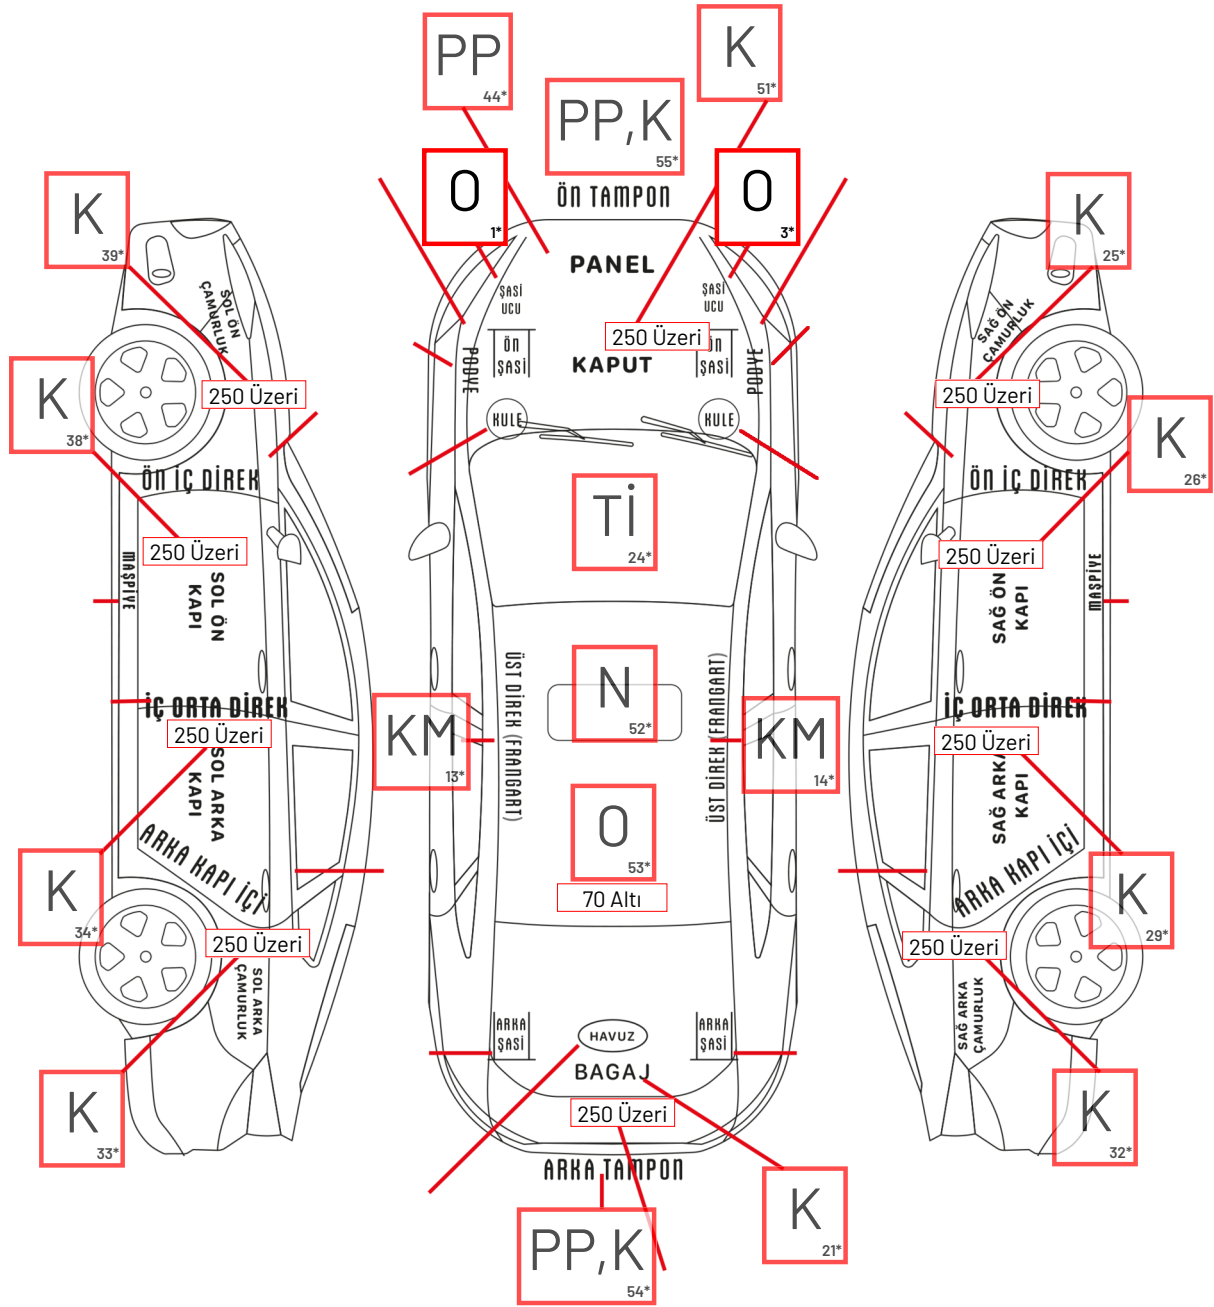
PP: Plastik Parça K: Kaplama Tİ: Taş İzi O: Orijinal N: Normal KM: Kaplama Mevcut

Not: * Bu sayfada sadece hatalı/işlemlî noktalar gösterilmiştir. Diğer parça durumları ve mikron değerleri bir sonraki sayfada detaylı olarak verilmektedir.
