OTORAPOR

OTO EKSPERTİZ RAPORUDUR

Opel Odak Oto Ekspertiz
Paketi

MODEL (CİNSİ) : GRANDLAND
PLAKA : 34PBA841
MOTOR NO : 10XR020128302
VİTES TİPİ Otomatik

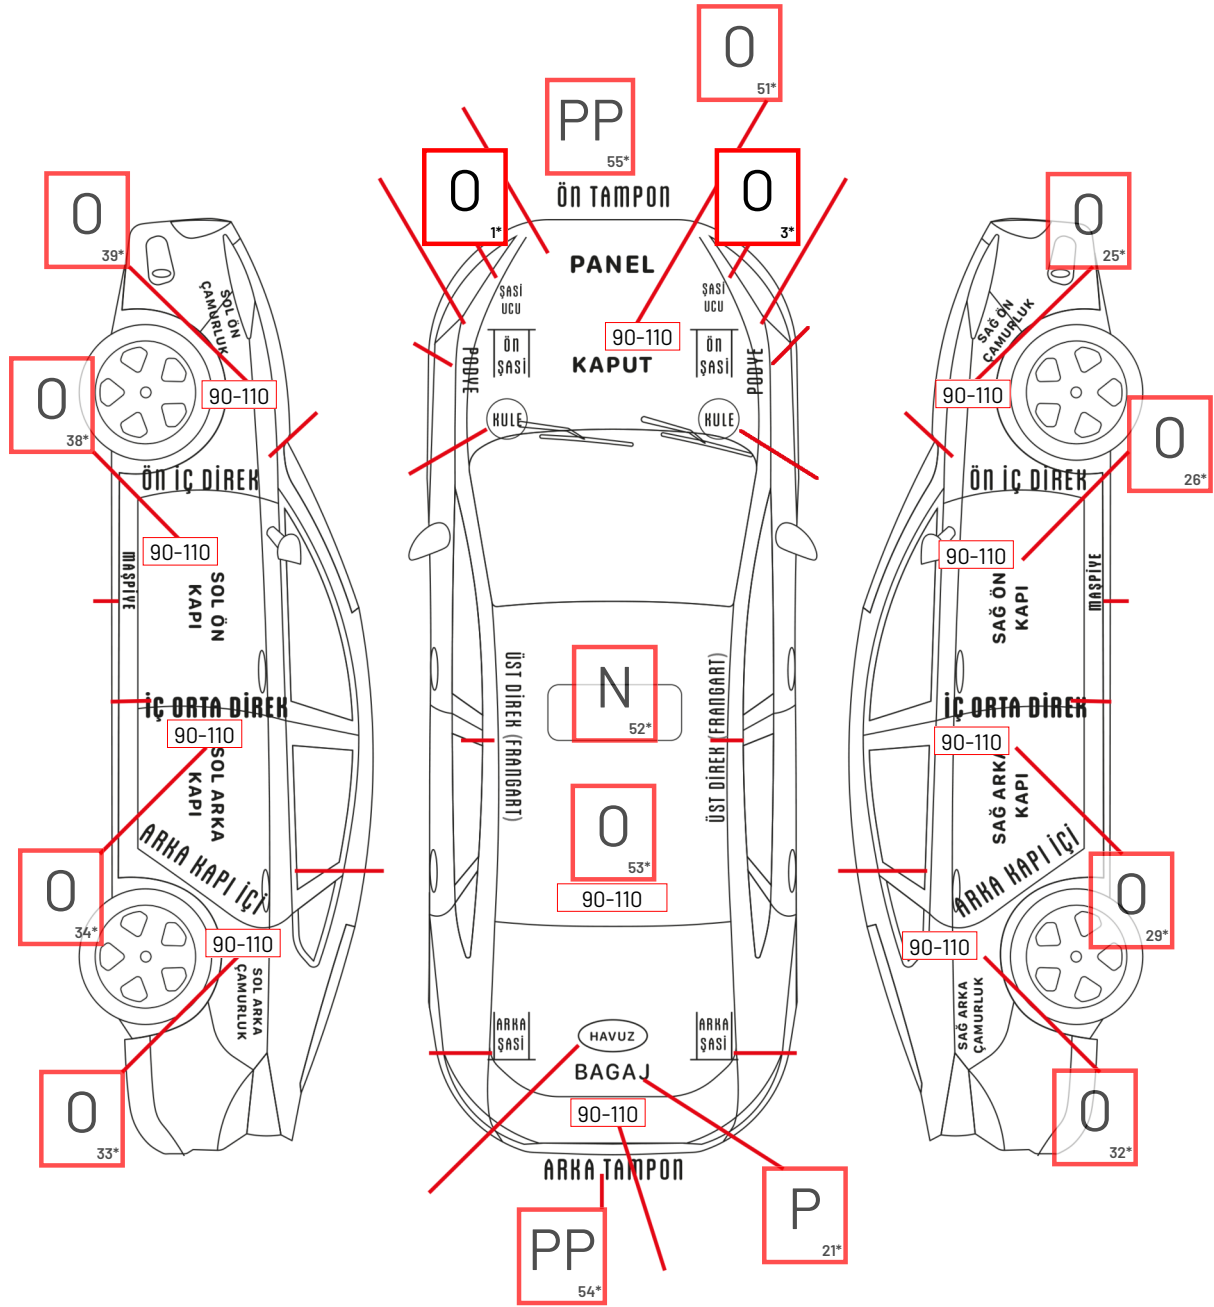
P: Plastik PP: Plastik Parça O: Orijinal N: Normal

Not: * Bu sayfada sadece hatalı/işlemlî noktalar gösterilmiştir. Diğer parça durumları ve mikron değerleri bir sonraki sayfada detaylı olarak verilmektedir.
