# U5YPV81BGPL189576 ŞAŞI NUMARALI ARACIN OTORAPOR OTO EKSPERTİZ RAPORUDUR

MARKA : Kia  
ÜRETİM YILI (TARİHİ) : 2023  
ŞASİ NO : U5YPV81BGPL189576  
ARAÇ YAKIT CİNSİ : Benzin

MODEL (CİNSİ) : Kia Sportage  
PLAKA : 34HHG199  
MOTOR NO : G4FPPZ654138  
VİTES TİPİ Otomatik

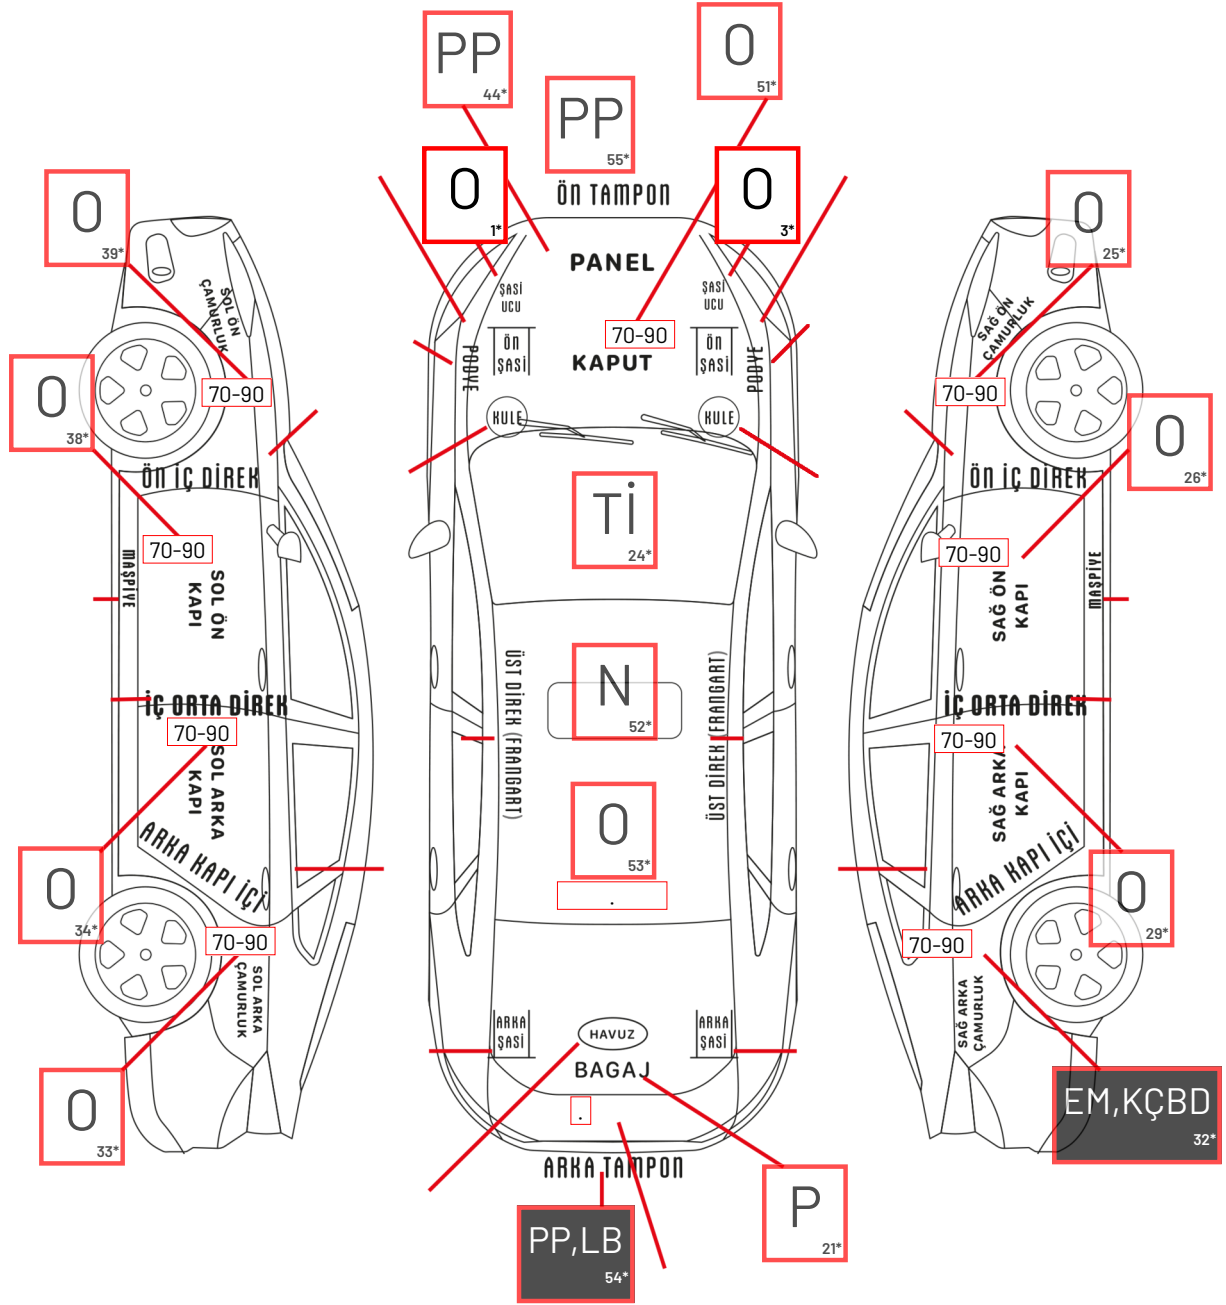
PP: Plastik Parça P: Plastik EM: Ezik Mevcut KÇBD: Kuru Çekiç-Boya Bozmadan Doğrultma Tİ: Taş İzi LB: Lokal Boyalı  
O: Orijinal N: Normal

Not: \* Bu sayfada sadece hatalı/işlemli noktalar gösterilmiştir. Diğer parça durumları ve mikron değerleri bir sonraki sayfada detaylı olarak verilmektedir.
