# WBA31AC09M5T16319

## ŞAŞI NUMARALI ARACIN OTORAPOR OTO EKSPERTİZ RAPORUDUR

MARKA : BMW  
ÜRETİM YILI (TARİHİ) : 2021  
ŞASİ NO : WBA31AC09M5T16319  
ARAÇ YAKIT CİNSİ : Dizel

MODEL (CİNSİ) : BMW X1  
PLAKA : 34HOB597  
MOTOR NO : 41716321  
VİTES TİPİ Otomatik

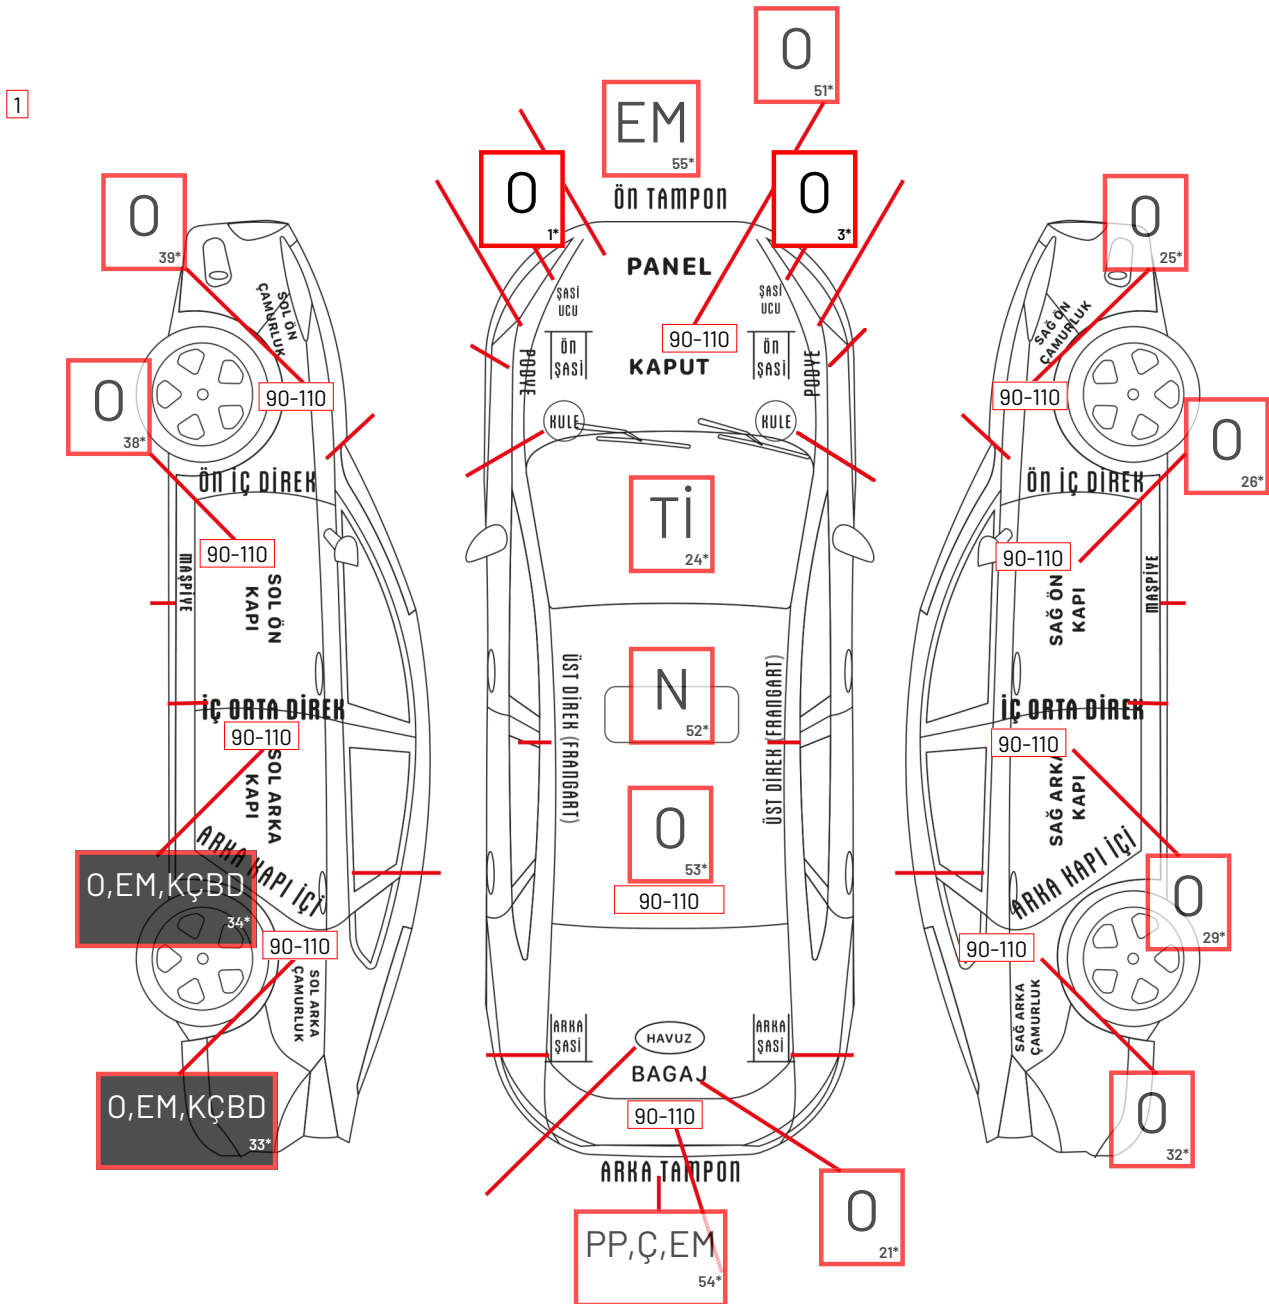
**EM:** Ezik Mevcut **PP:** Plastik Parça **Ç:** Çizik **O:** Orijinal **KÇBD:** Kuru Çekiç-Boya Bozmadan Doğrultma **Ti:** Taş İzi **N:** Normal

Not: \* Bu sayfada sadece hatalı/işlemlili noktalar gösterilmiştir. Diğer parça durumları ve mikron değerleri bir sonraki sayfada detaylı olarak verilmektedir.
