## ŞAŞI NUMARALI ARACIN OTORAPOR OTO EKSPERTİZ RAPORUDUR

MARKA : Fiat  
ÜRETİM YILI (TARİHİ) : 2024  
ŞASİ NO : NM42250000U175164  
ARAÇ YAKIT CİNSİ : Dizel

MODEL (CİNSİ) : Fiat Fiorino  
PLAKA : 34KKD662  
MOTOR NO : 463452667354324  
VİTES TİPİ Manuel

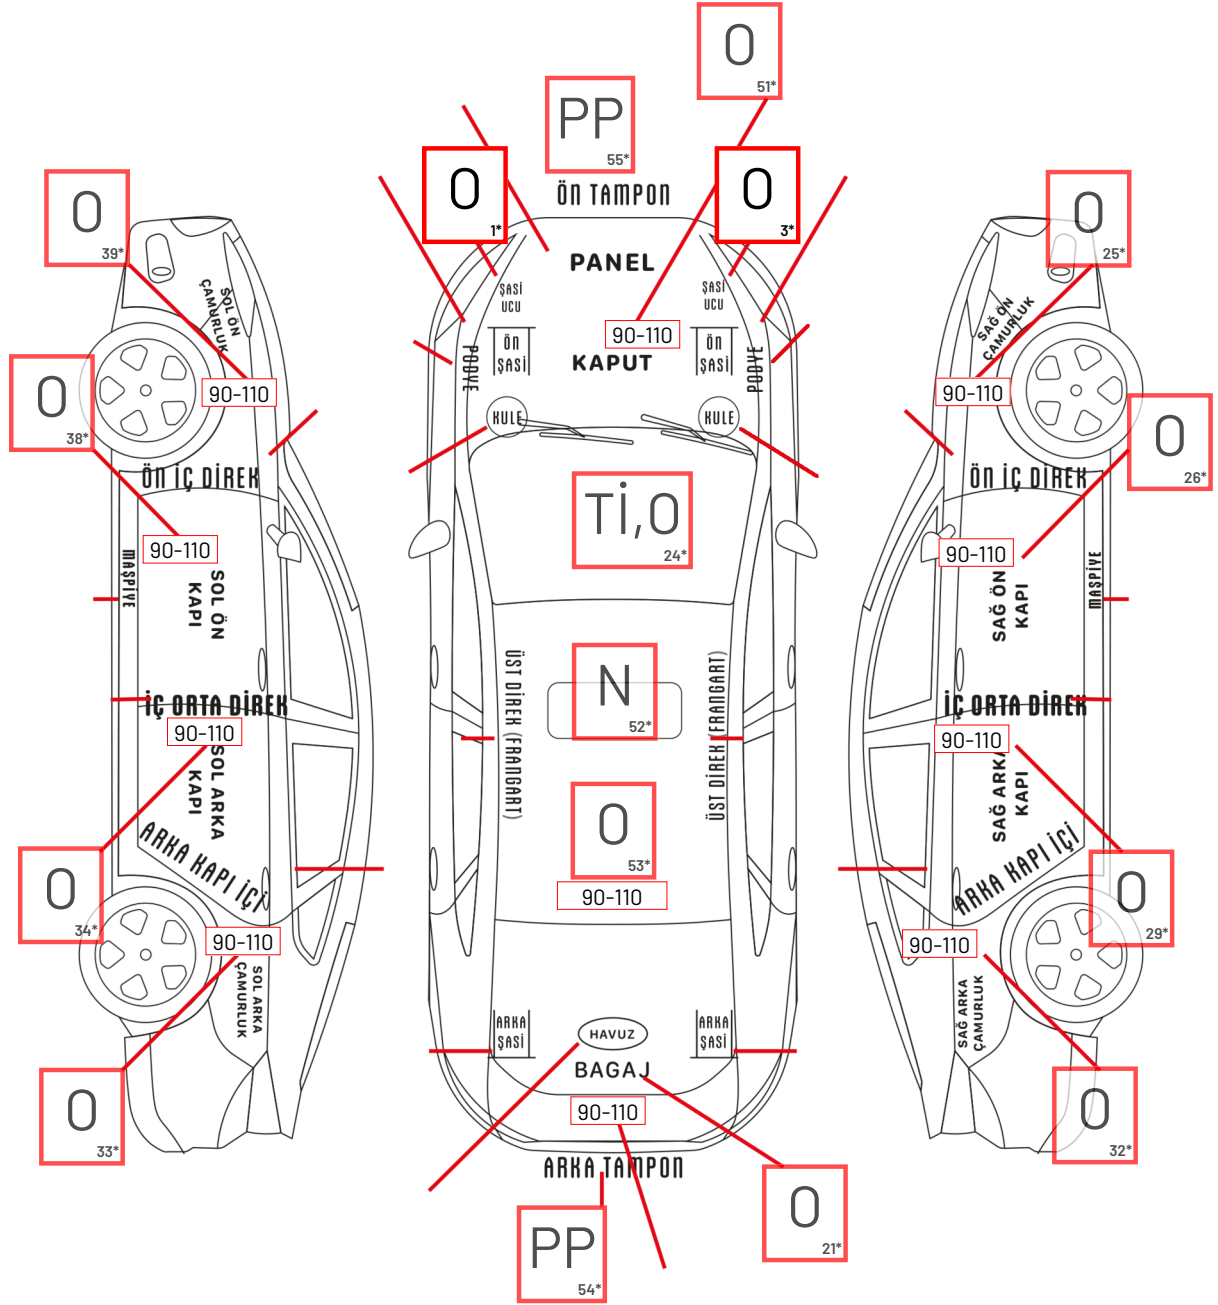
Tİ: Taş İz O: Orijinal PP: Plastik Parça N: Normal

Not: \* Bu sayfada sadece hatalı/işlemli noktalar gösterilmiştir. Diğer parça durumları ve mikron değerleri bir sonraki sayfada detaylı olarak verilmektedir.
