# W0VZCYHZ7P6041061

### OTORAPOR

### OTO EKSPERTİZ RAPORUDUR

## MOTOR EKSPERTİZ VE CHECK-UP RAPORU

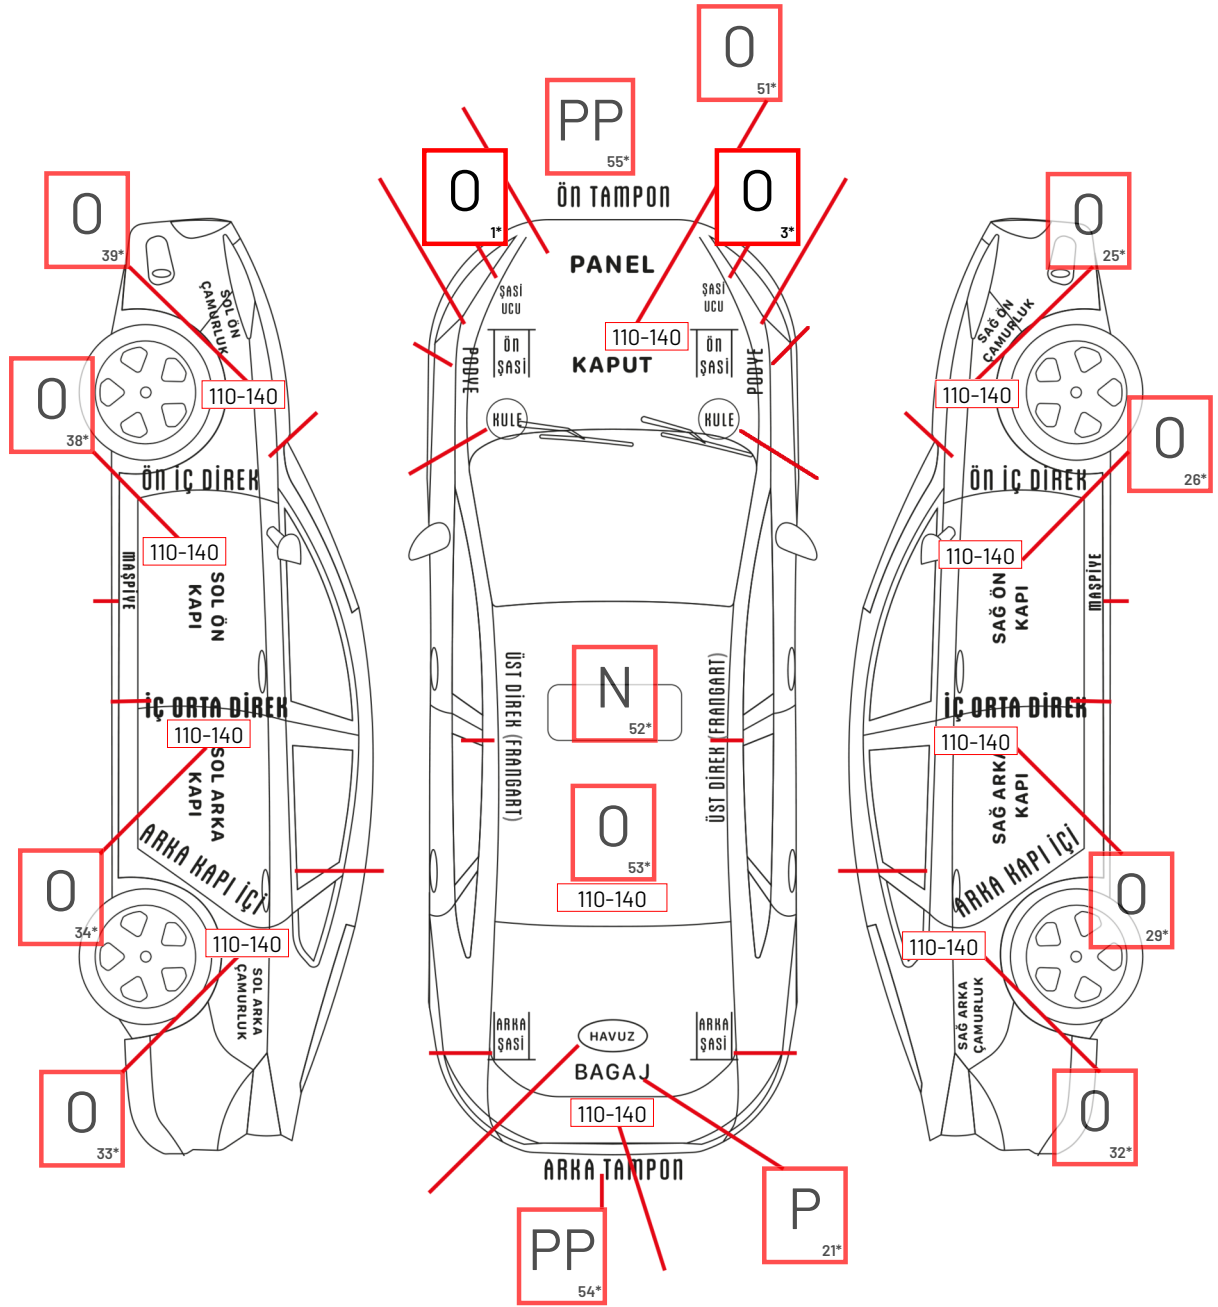
P: Plastik PP: Plastik Parça O: Orijinal N: Normal

Not: \* Bu sayfada sadece hatalı/işlemli noktalar gösterilmiştir. Diğer parça durumları ve mikron değerleri bir sonraki sayfada detaylı olarak verilmektedir.
