# NLHBM51GGPZ320421

### OTORAPOR

### OTO EKSPERTİZ RAPORUDUR

MODEL (CİNSİ) : Hyundai i20  
PLAKA : 34GRD807  
MOTOR NO : G3LEPP051322  
VİTES TİPİ Otomatik

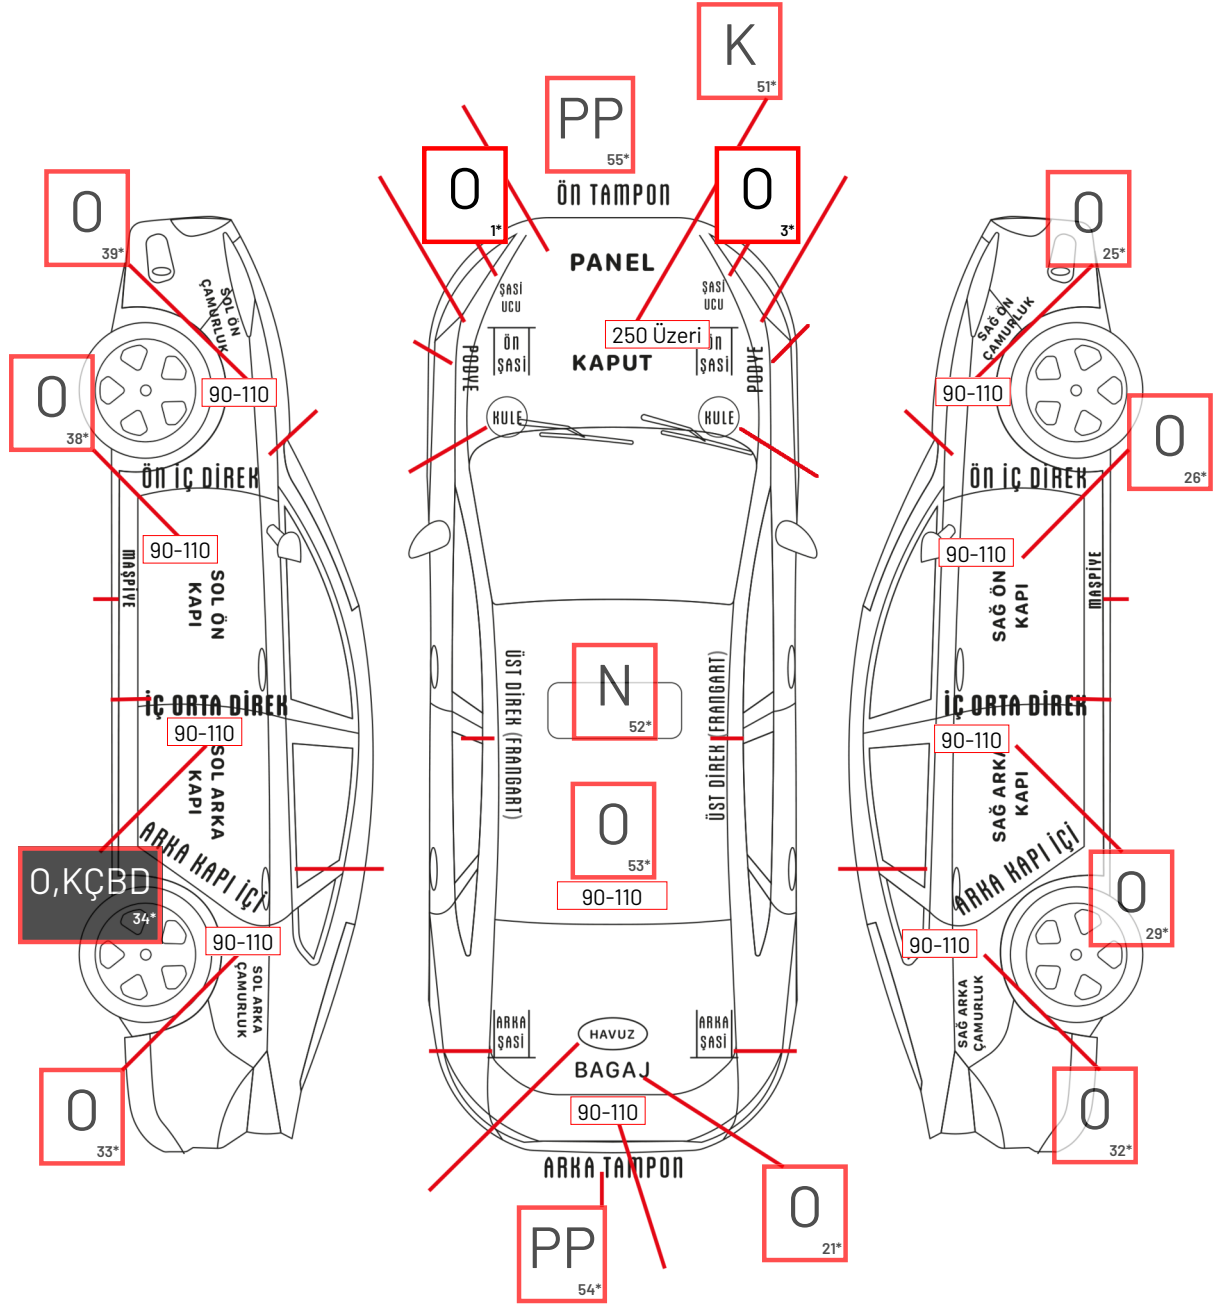
K: Kaplama O: Orijinal KÇBD: Kuru Çekiç-Boya Bozmadan Doğrultma PP: Plastik Parça N: Normal

Not: \* Bu sayfada sadece hatalı/işlemli noktalar gösterilmiştir. Diğer parça durumları ve mikron değerleri bir sonraki sayfada detaylı olarak verilmektedir.
