# VR3UPHNSSP5055368 ŞASI NUMARALI ARACIN OTORAPOR OTO EKSPERTİZ RAPORUDUR

MARKA : Peugeot  
ÜRETİM YILI (TARİHİ) : 2023  
ŞASİ NO : VR3UPHNSSP5055368  
ARAÇ YAKIT CİNSİ : Benzin

MODEL (CİNSİ) : Peugeot 208  
PLAKA : 34HDE011  
MOTOR NO : 10XVDW2063785  
VİTES TİPİ Otomatik

## MOTOR EKSPERTİZ VE CHECK-UP RAPORU

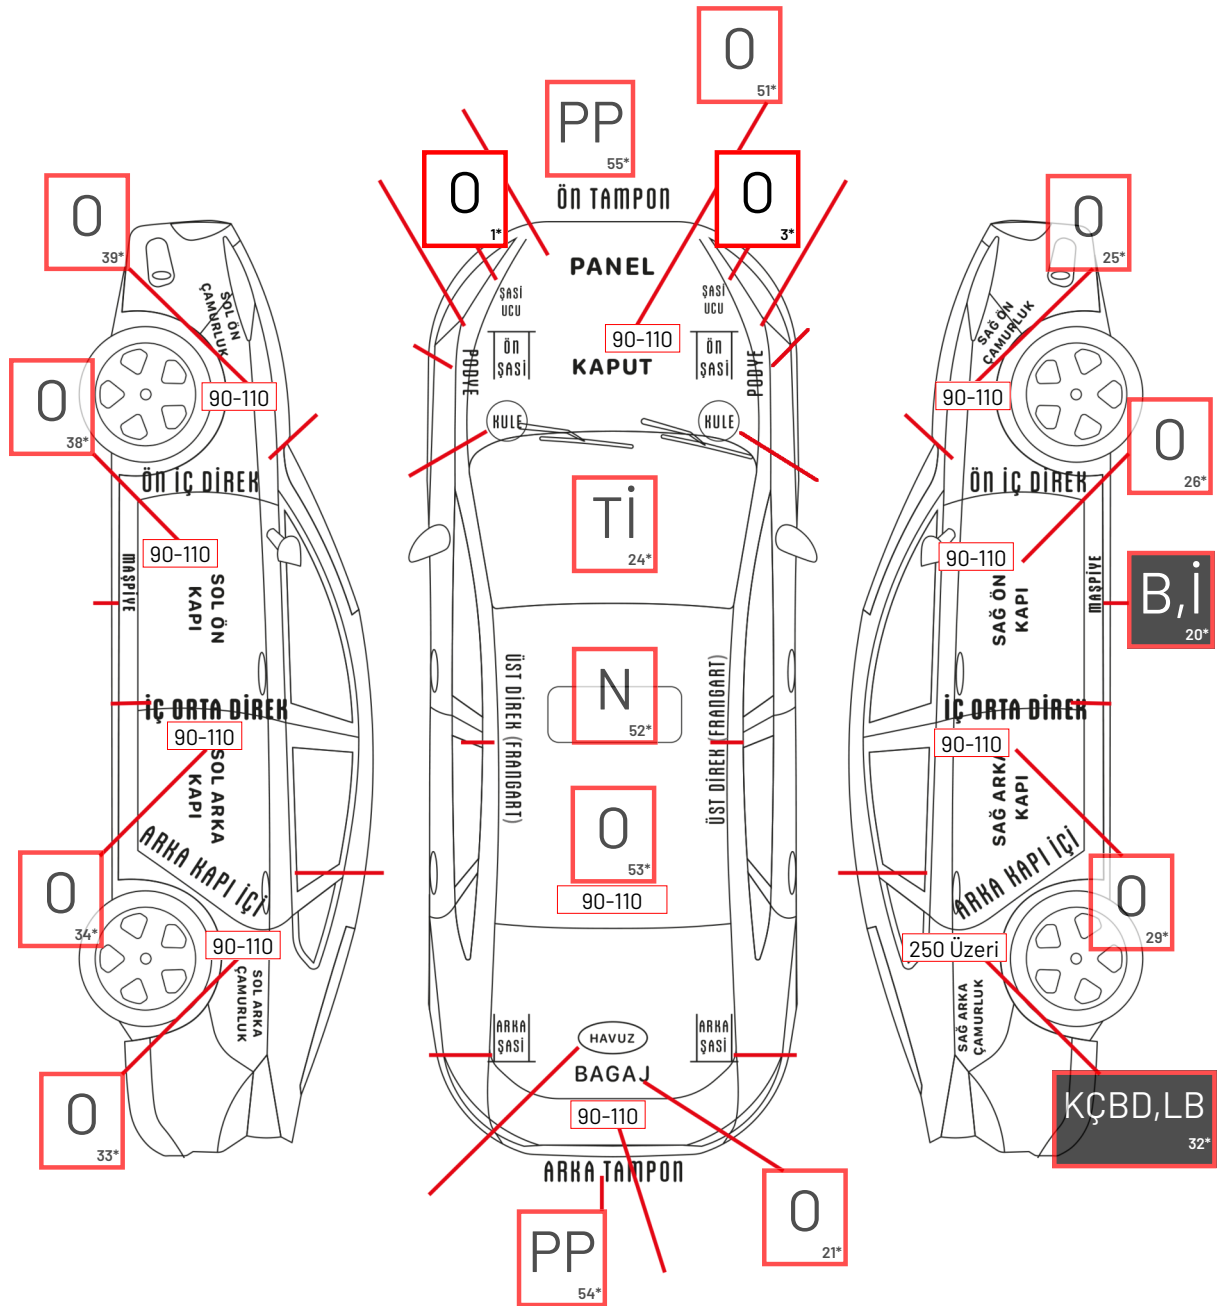
**Tİ:** Taş izi **B:** Boyalı **İ:** İşlemli **KÇBD:** Kuru Çekiç-Boya Bozmadan Doğrultma **LB:** Lokal Boyalı **PP:** Plastik Parça **O:** Orijinal **N:** Normal

Not: \* Bu sayfada sadece hatalı/işlemli noktalar gösterilmiştir. Diğer parça durumları ve mikron değerleri bir sonraki sayfada detaylı olarak verilmektedir.
