## ŞAŞI NUMARALI ARACIN OTORAPOR OTO EKSPERTİZ RAPORUDUR

MARKA : Fiat  
ÜRETİM YILI (TARİHİ) : 2023  
ŞASİ NO : NM422500006Z75020  
ARAÇ YAKIT CİNSİ : LPG

MODEL (CİNSİ) : Fiat Fiorino  
PLAKA : 34GVS393  
MOTOR NO : 350A10009775116  
VİTES TİPİ Manuel

## MOTOR EKSPERTİZ VE CHECK-UP RAPORU

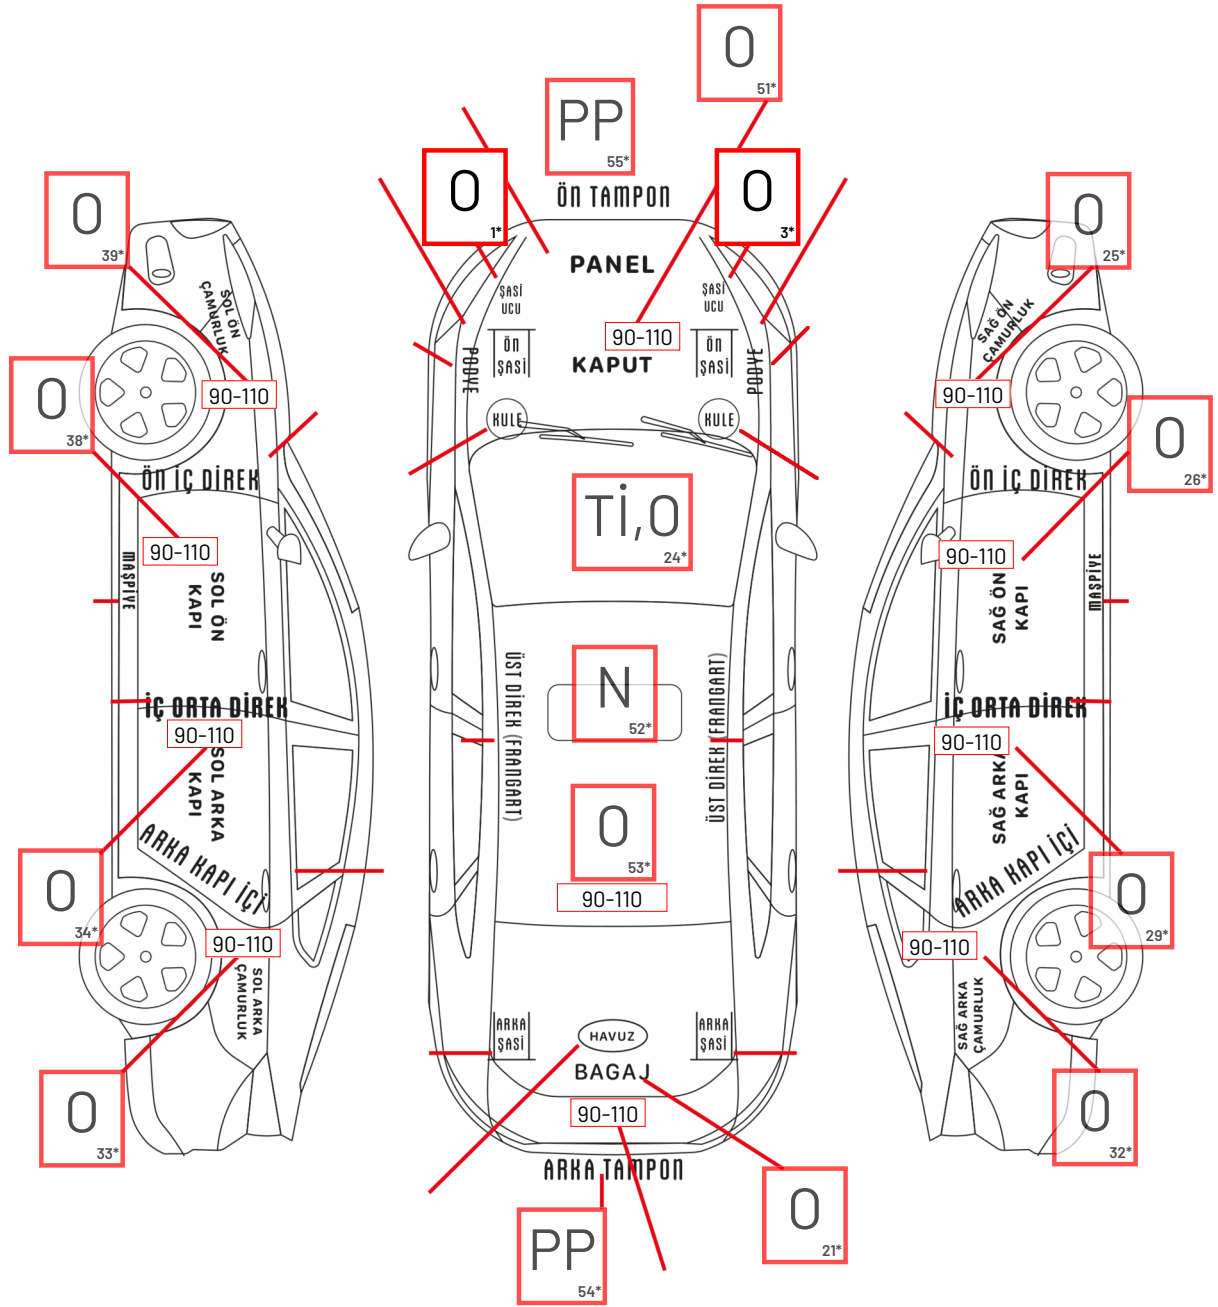
Tİ: Taş İz O: Orijinal PP: Plastik Parça N: Normal

Not: \* Bu sayfada sadece hatalı/işlemli noktalar gösterilmiştir. Diğer parça durumları ve mikron değerleri bir sonraki sayfada detaylı olarak verilmektedir.
