# VR3FPHNS4RY633550 ŞASI NUMARALI ARACIN OTORAPOR OTO EKSPERTİZ RAPORUDUR

MARKA : Peugeot  
ÜRETİM YILI (TARİHİ) : 2024  
ŞASİ NO : VR3FPHNS4RY633550  
ARAÇ YAKIT CİNSİ : Benzin

MODEL (CİNSİ) : Peugeot 408  
PLAKA : 34MOS298  
MOTOR NO : 10Z1AK0143152  
VİTES TİPİ Otomatik

## MOTOR EKSPERTİZ VE CHECK-UP RAPORU

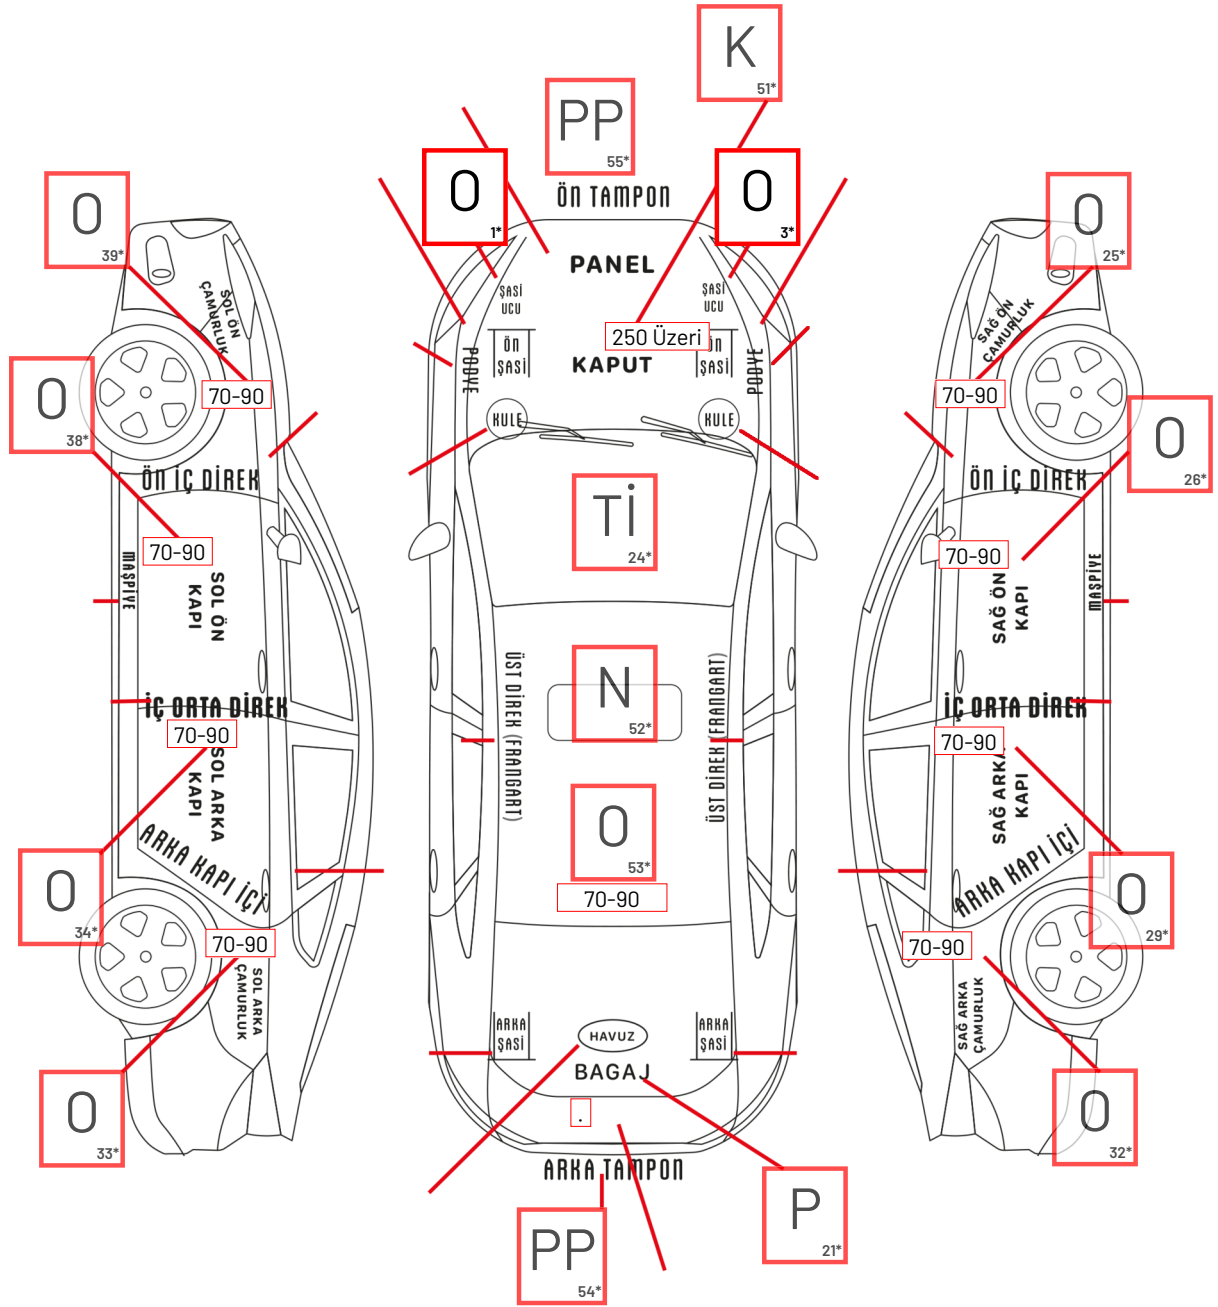
P: Plastik K: Kaplama Tİ: Taş İzi PP: Plastik Parça O: Orijinal N: Normal

Not: \* Bu sayfada sadece hatalı/işlemli noktalar gösterilmiştir. Diğer parça durumları ve mikron değerleri bir sonraki sayfada detaylı olarak verilmektedir.
