## OTORAPOR

## OTO EKSPERTİZ RAPORUDUR

MARKA : Opel  
ÜRETİM YILI (TARİHİ) : 2023  
ŞASİ NO : VXXUPHNSSP4036475  
ARAÇ YAKIT CİNSİ : Benzin

MODEL (CİNSİ) : Opel Corsa  
PLAKA : 33APJ952  
MOTOR NO : 10XVDW2031524  
VİTES TİPİ Otomatik

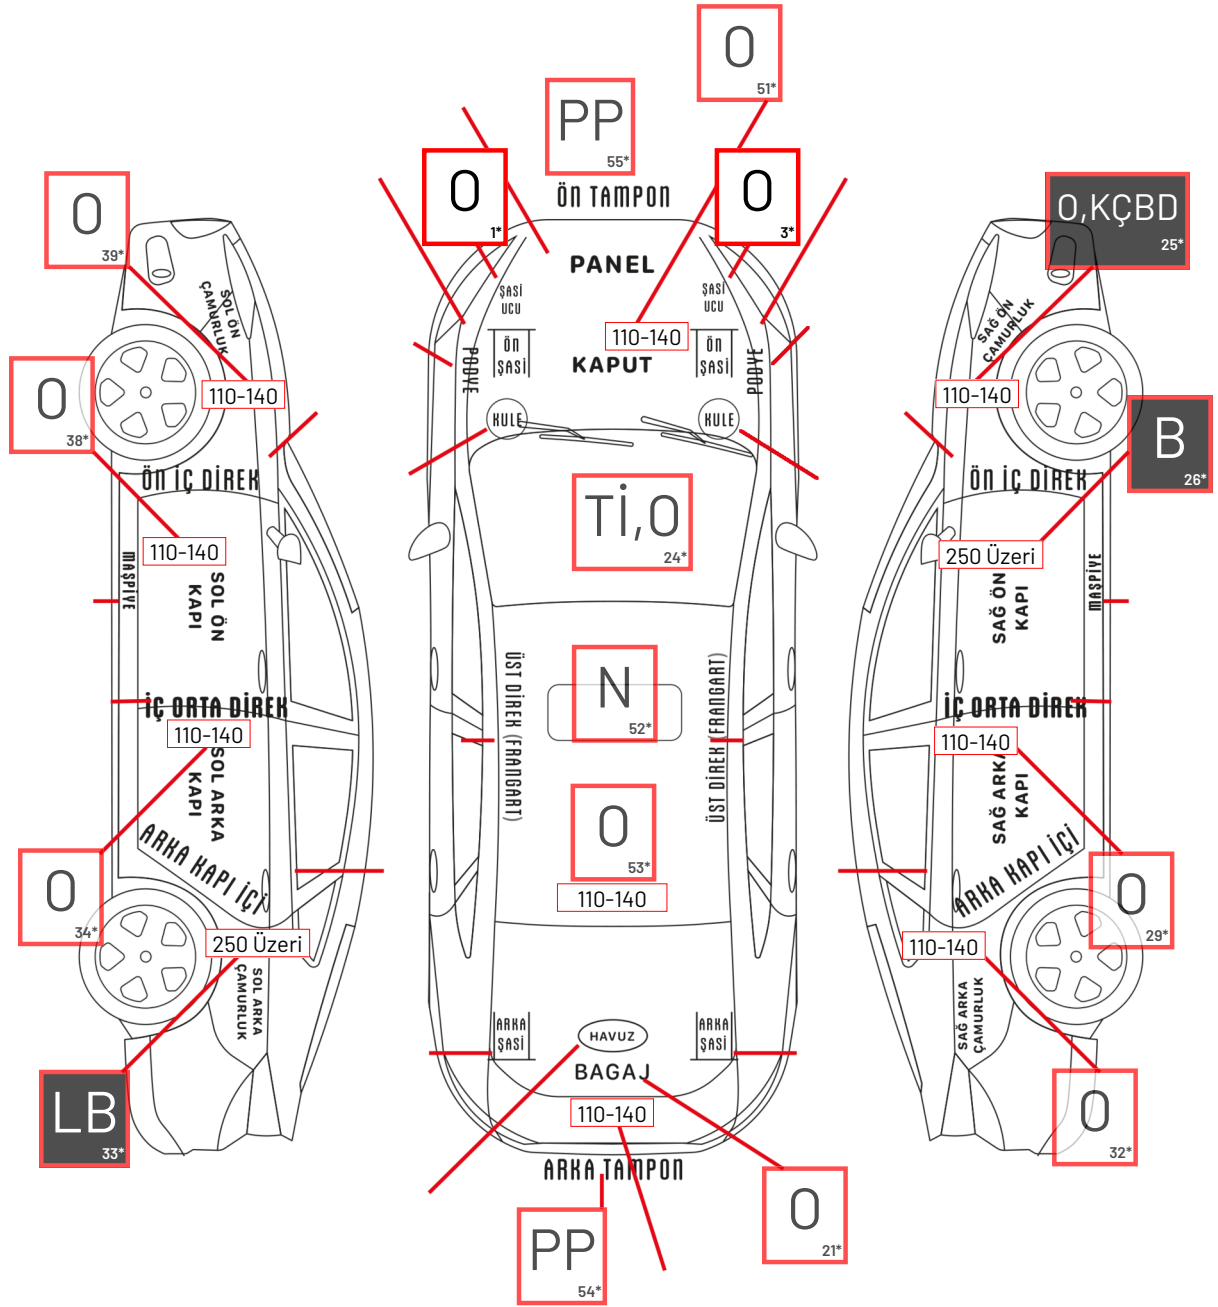
B: Boyalı Tİ: Taş İzi O: Orijinal LB: Lokal Boyalı KÇBD: Kuru Çekiç-Boya Bozmadan Doğrultma PP: Plastik Parça N: Normal

Not: \* Bu sayfada sadece hatalı/işlemli noktalar gösterilmiştir. Diğer parça durumları ve mikron değerleri bir sonraki sayfada detaylı olarak verilmektedir.
