# VXKFBYHZ9S1061041

### OTORAPOR

### OTO EKSPERTİZ RAPORUDUR

MODEL (CİNSİ) : Opel Astra

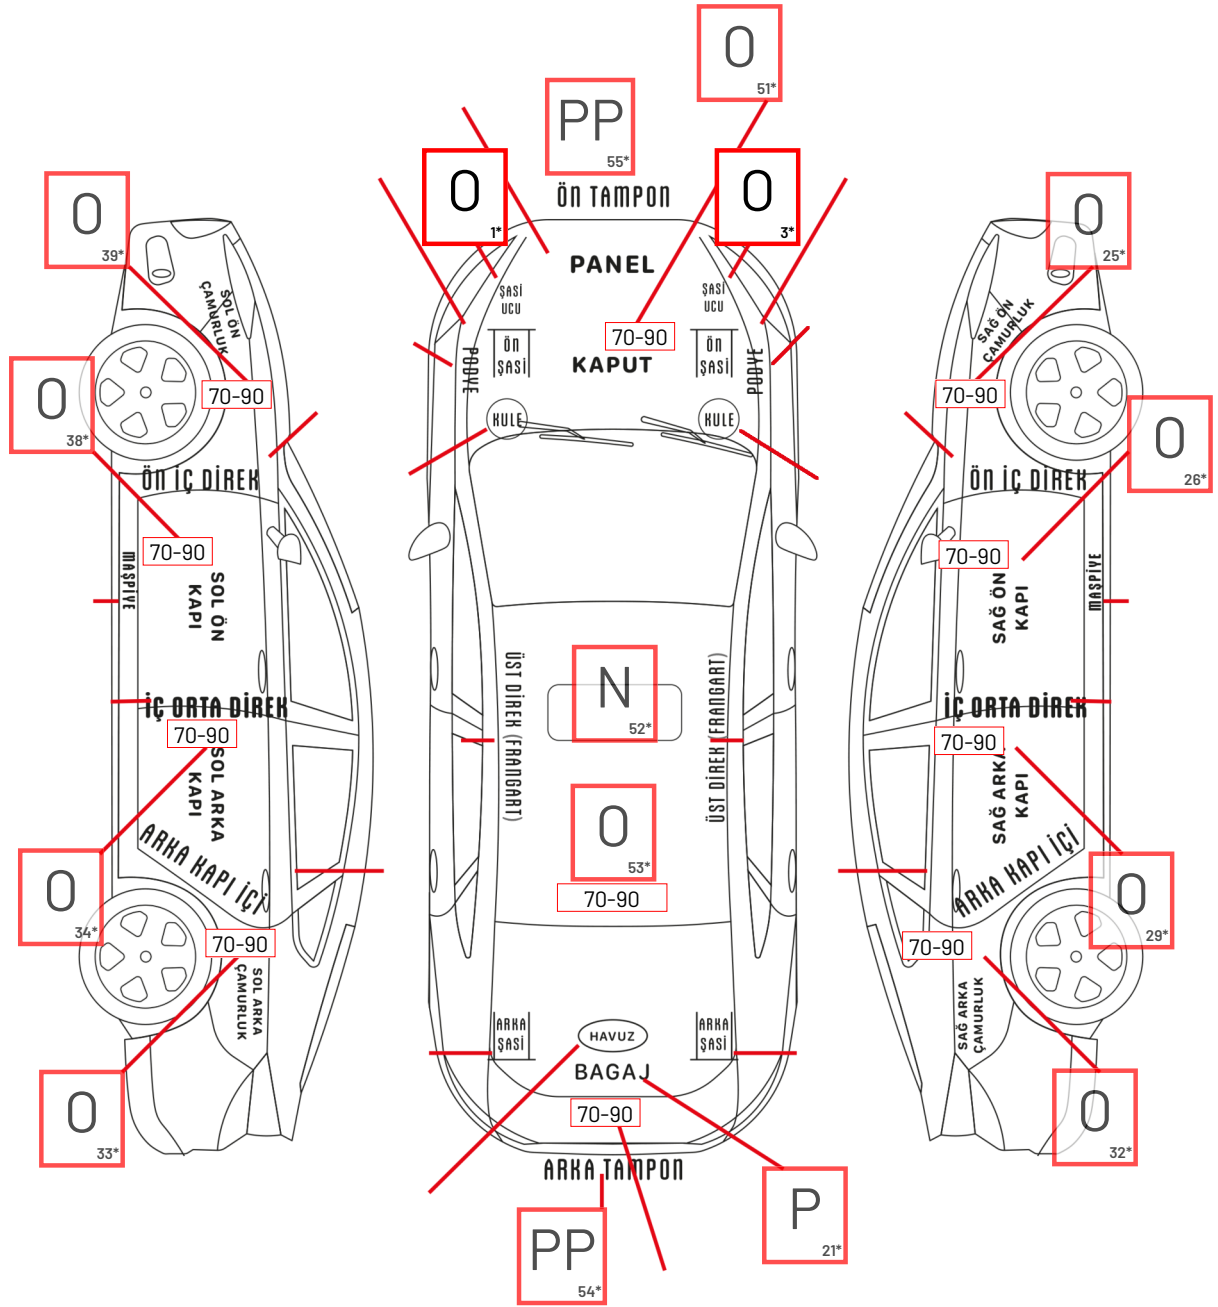
Not: \* Bu sayfada sadece hatalı/işlemli noktalar gösterilmiştir. Diğer parça durumları ve mikron değerleri bir sonraki sayfada detaylı olarak verilmektedir.
