# WBA1A1106EJ663965

### OTORAPOR

### OTO EKSPERTİZ RAPORUDUR

MODEL (CİNSİ) : 116i  
PLAKA : 34KF3718  
MOTOR NO : A086J684  
VİTES TİPİ Otomatik

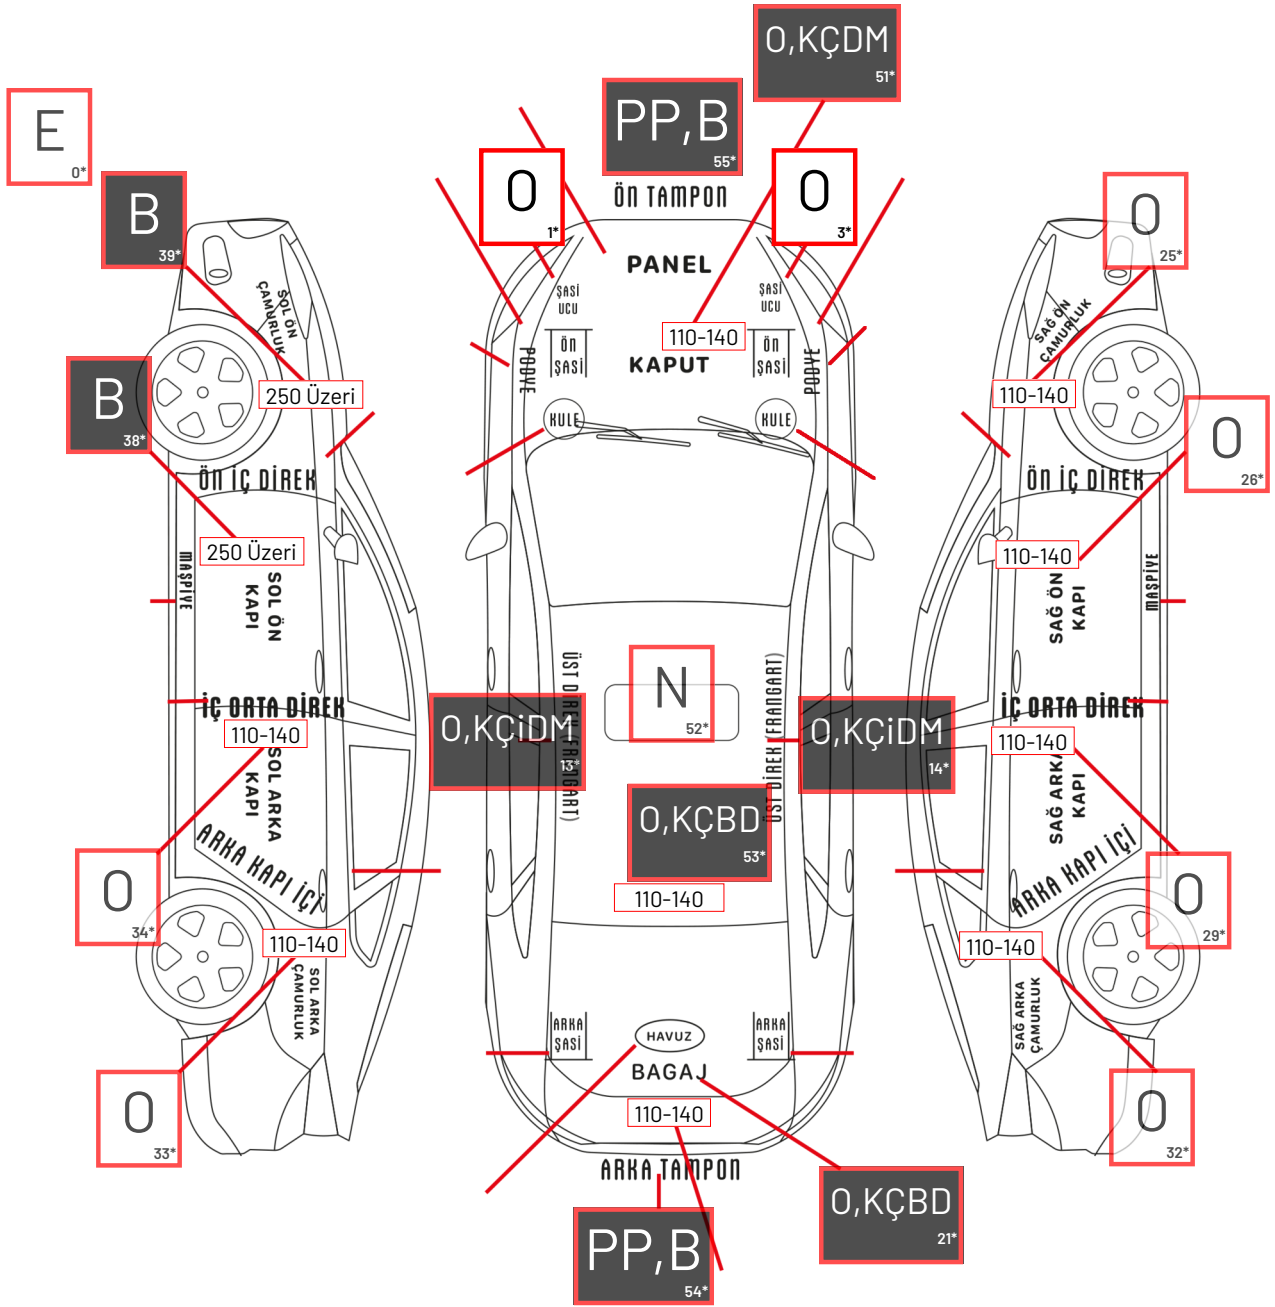
7 / 13

**O:** Orijinal **KÇİDM:** Kuru Çekiç ile Düzeltme Mevcut **KÇDM:** Kuru Çekiç-Boyasız Düzeltme Mevcut **B:** Boyalı **E:** Evet  
**KÇBD:** Kuru Çekiç-Boya Bozmadan Doğrultma **PP:** Plastik Parça **N:** Normal

**Not:** \* Bu sayfada sadece hatalı/işlemlili noktalar gösterilmiştir. Diğer parça durumları ve mikron değerleri bir sonraki sayfada detaylı olarak verilmektedir.
