# VR3USHNS5RJ831049 ŞASI NUMARALI ARACIN OTORAPOR OTO EKSPERTİZ RAPORUDUR

MARKA : Peugeot  
ÜRETİM YILI (TARİHİ) : 2024  
ŞASİ NO : VR3USHNS5RJ831049  
ARAÇ YAKIT CİNSİ : Benzin

MODEL (CİNSİ) : Peugeot 2008  
PLAKA : 34MHH648  
MOTOR NO : 10XVBB2304463  
VİTES TİPİ Otomatik

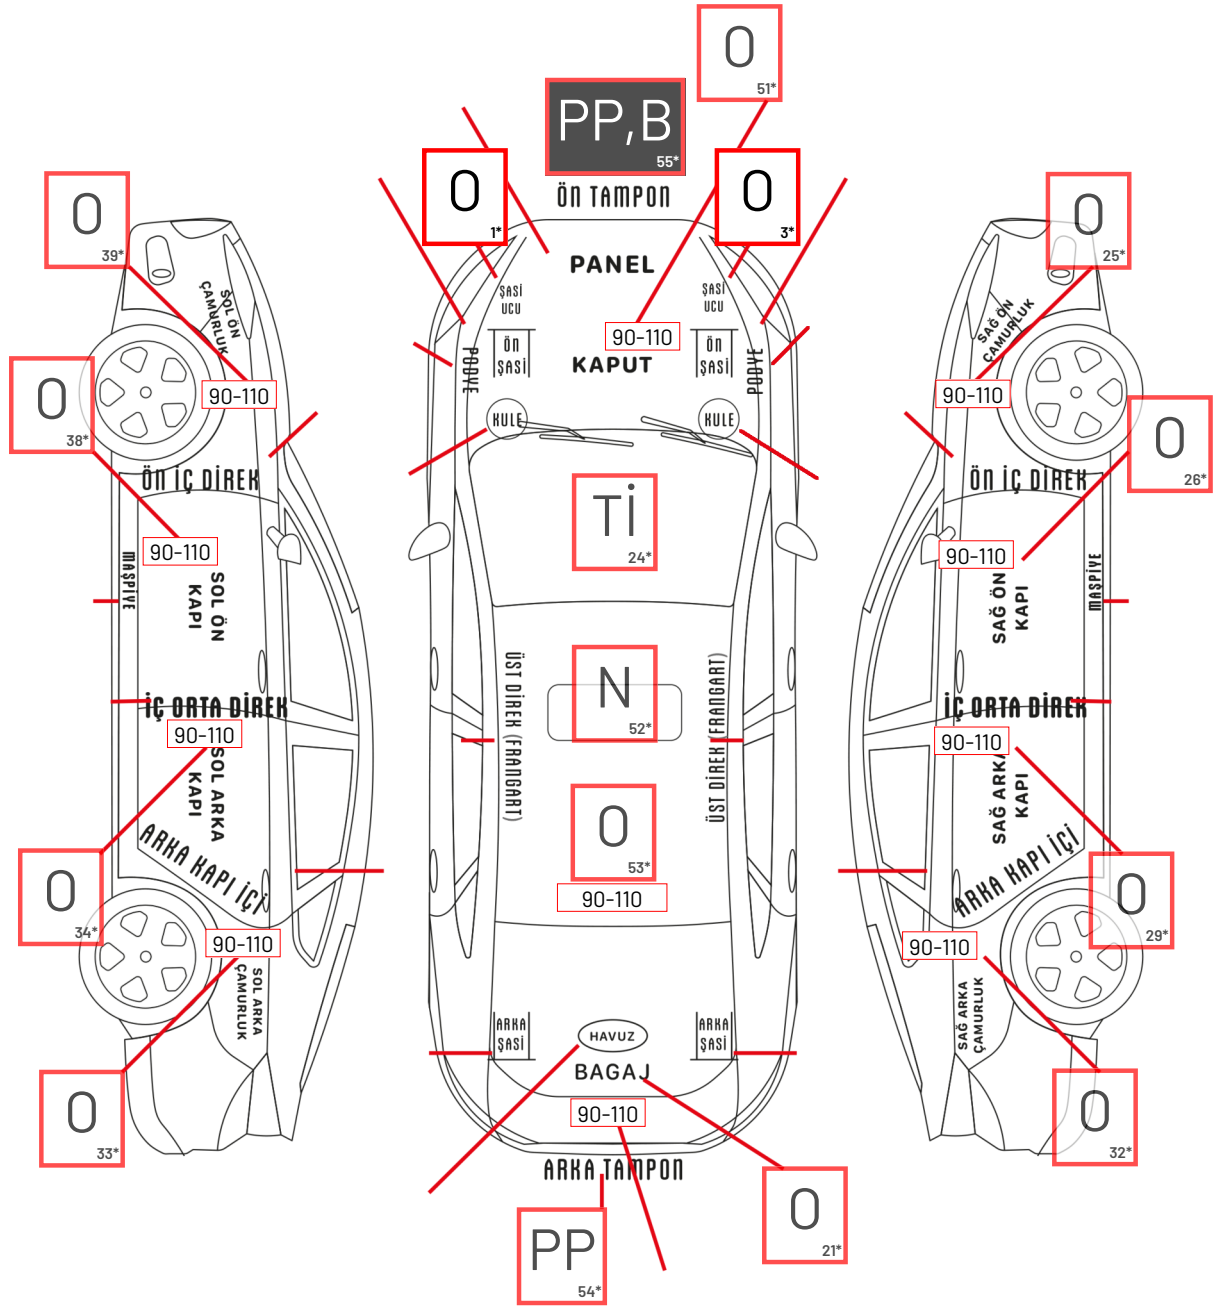
Tİ: Taş İz PP: Plastik Parça B: Boyalı O: Orijinal N: Normal

Not: \* Bu sayfada sadece hatalı/işlemli noktalar gösterilmiştir. Diğer parça durumları ve mikron değerleri bir sonraki sayfada detaylı olarak verilmektedir.
