## ŞAŞI NUMARALI ARACIN OTORAPOR OTO EKSPERTİZ RAPORUDUR

MARKA : Peugeot  
ÜRETİM YILI (TARİHİ) : 2022  
ŞASİ NO : VR3EFYHT2NJ819806  
ARAÇ YAKIT CİNSİ : Dizel

MODEL (CİNSİ) : Rifter  
PLAKA : 34GDC379  
MOTOR NO : 10Q4ET0010649  
VİTES TİPİ Manuel

## MOTOR EKSPERTİZ VE CHECK-UP RAPORU

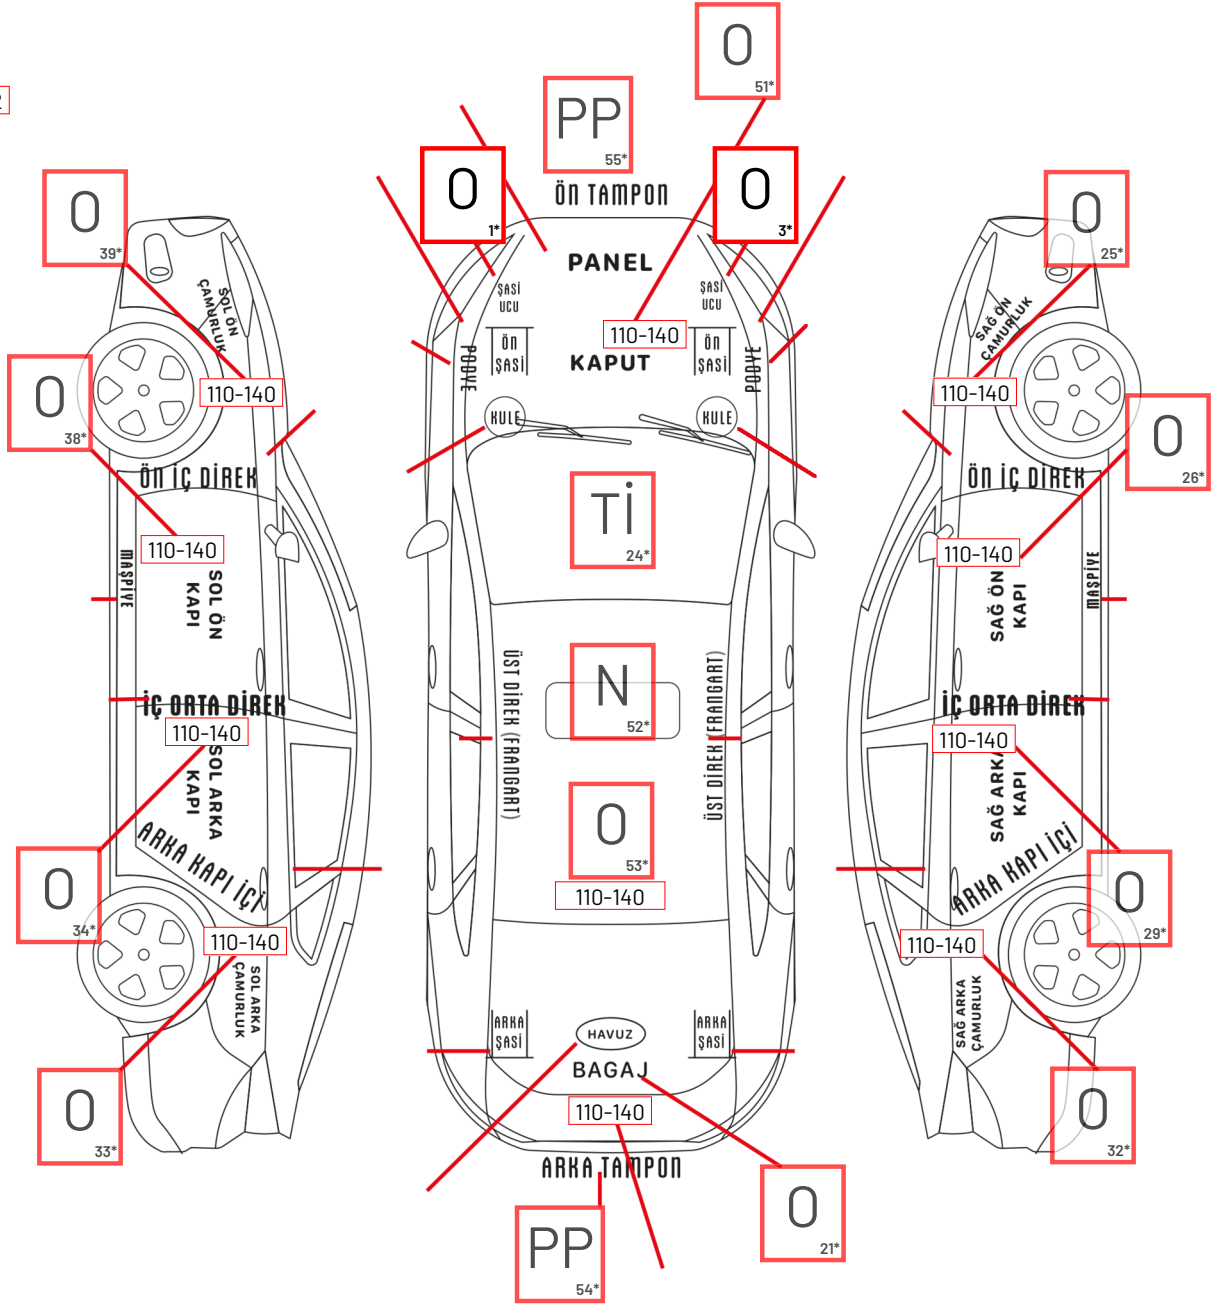
Tİ: Taş İzi PP: Plastik Parça O: Orijinal N: Normal

Not: \* Bu sayfada sadece hatalı/işlemli noktalar gösterilmiştir. Diğer parça durumları ve mikron değerleri bir sonraki sayfada detaylı olarak verilmektedir.
