# UU1DJF00X74915408 ŞASI NUMARALI ARACIN OTORAPOR OTO EKSPERTİZ RAPORUDUR

MARKA : Dacia  
ÜRETİM YILI (TARİHİ) : 2025  
ŞASİ NO : UU1DJF00X74915408  
ARAÇ YAKIT CİNSİ : Benzin

MODEL (CİNSİ) : Dacia Sandero  
PLAKA : 34DRC81  
MOTOR NO : H4DE470D702300  
VİTES TİPİ Otomatik

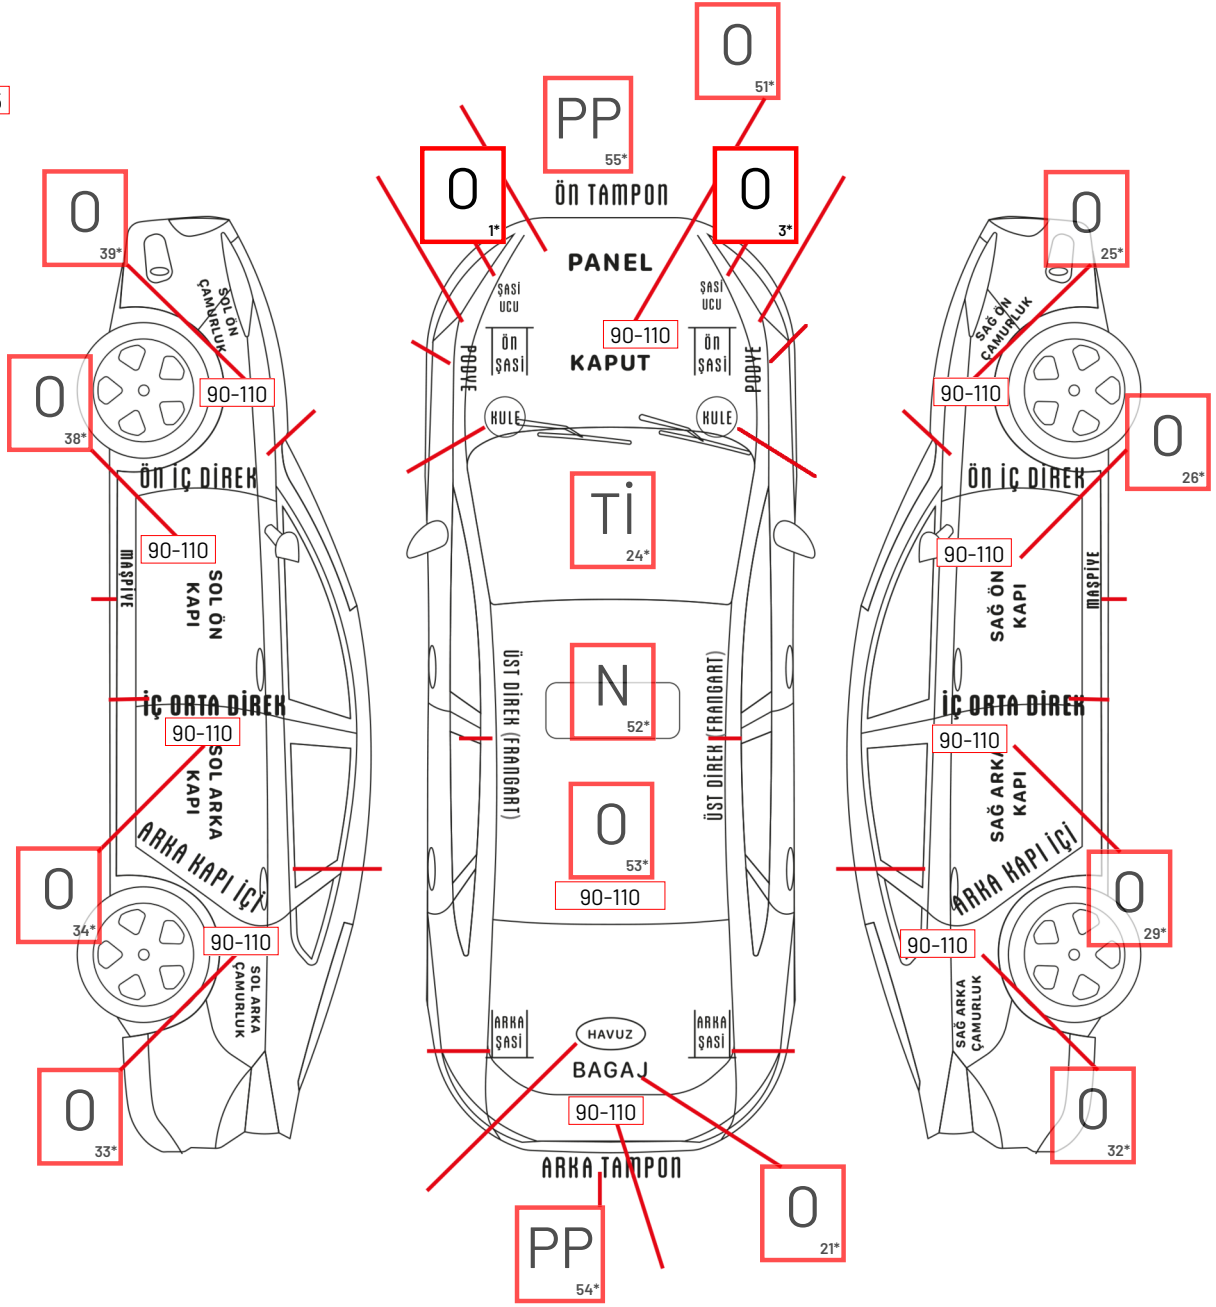
Tİ: Taş İz PP: Plastik Parça O: Orijinal N: Normal

Not: \* Bu sayfada sadece hatalı/işlemli noktalar gösterilmiştir. Diğer parça durumları ve mikron değerleri bir sonraki sayfada detaylı olarak verilmektedir.
